INFORME DE REVISIÓN TÉCNICA

Informe No.:	55566	Fecha de Mantenimiento:	2025-04-16
Propietario:	EMSAAIRPORT SERVICES CEM	Técnico de Mantenimiento:	Jonathan Fonseca
Dirección:	AEROPUERTO MARISCAL SUCRE - TABABELA LOTE 18, QUITO, PICHINCHA

Equipo:	Balanza	Código empresa:	*****
Marca:	TORREY	Rango:	0 a 100 kg
Modelo:	EQB-100/200	División de escala:	0.02 kg
Serie:	D23-024366	Ubicación:	Courier

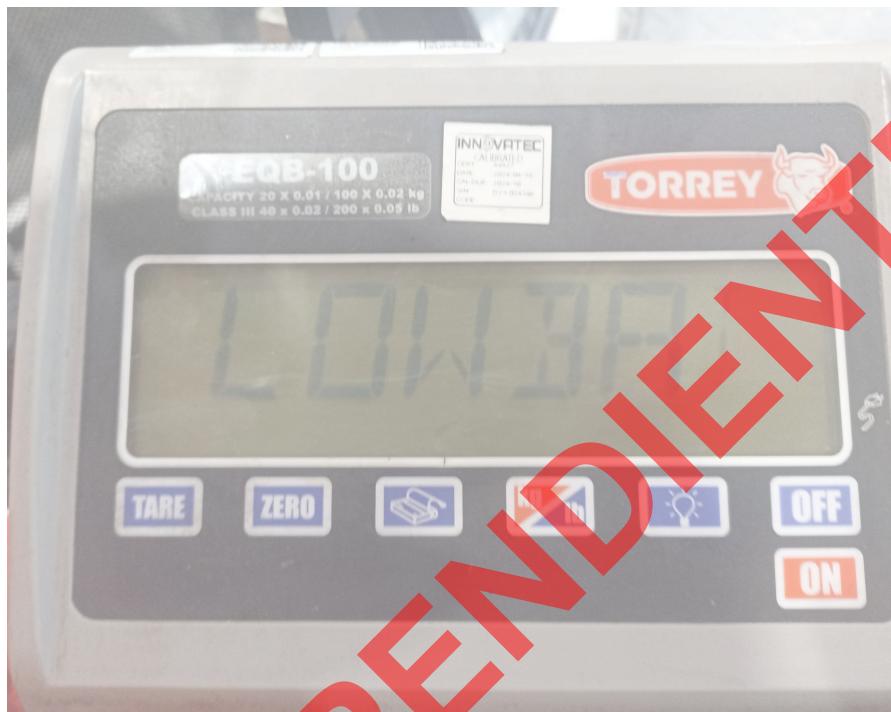
Vista General del equipo.

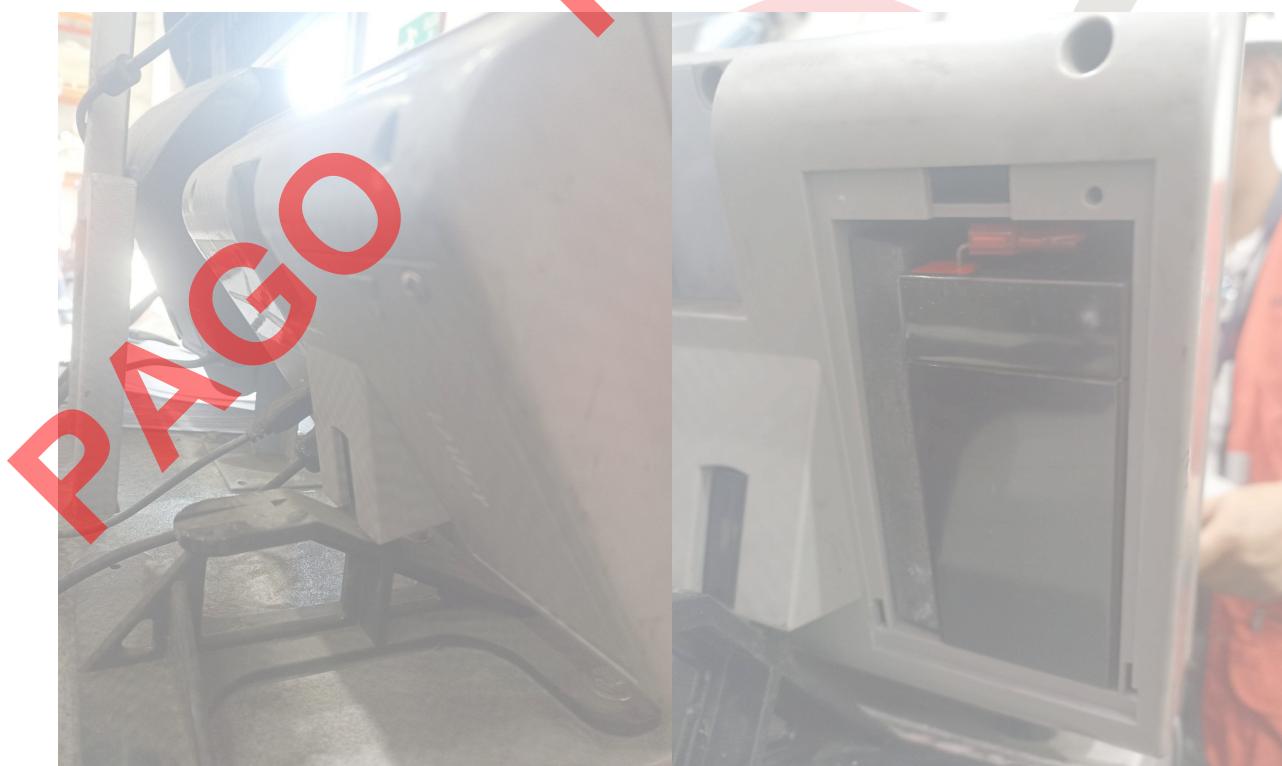
La revisión técnica del equipo Balanza TORREY 100kg (D23-024366) revela que el fallo de encendido se atribuye a dos factores principales: la condición de batería baja y la ausencia de un conector para la carga o alimentación externa. El estado de batería baja ("LOWBAT") sugiere un agotamiento de la carga interna del dispositivo. La carencia de un conector impide la recarga o el suministro de energía externa.

- 5.1. Se determinó que la causa principal por la cual el equipo no enciende es por dos razones la principal y evidente, falta de conector de carga, y la segunda que la batería interna del equipo se encuentra agotada, por lo cual la balanza no es apta para la calibración.
- 5.2. La calibración del equipo se efectuará una vez concluido el mantenimiento preventivo, con el propósito de asegurar condiciones operativas estables y confiables para el proceso de verificación de la balanza.

- 6.1. Se recomienda la sustitución de la batería y la implementación de un conector de carga adecuado para restaurar la funcionalidad del equipo.
