INFORME DE MANTENIMIENTO

PREVENTIVO BÁSICO

Informe No.:	57519	Fecha de Revisión:	2025-05-30
Propietario:	SEIDLABORATORY CIA LTDA	Técnico de Mantenimiento:	Ing. Isaac Calle
Dirección:	MELCHOR TOAZA 2 Y AV. DEL MAESTRO, QUITO, PICHINCHA (SEDE PRINCIPAL)

Equipo:	MICROPIPETA	Código empresa:	FQ-A5-Mi2
Marca:	BRAND	Rango:	(100 a 1000) µl
Modelo:	TRANSFERPETTE S	División de escala:	1 µl
Serie:	INN-57519	Ubicación:	Laboratorio

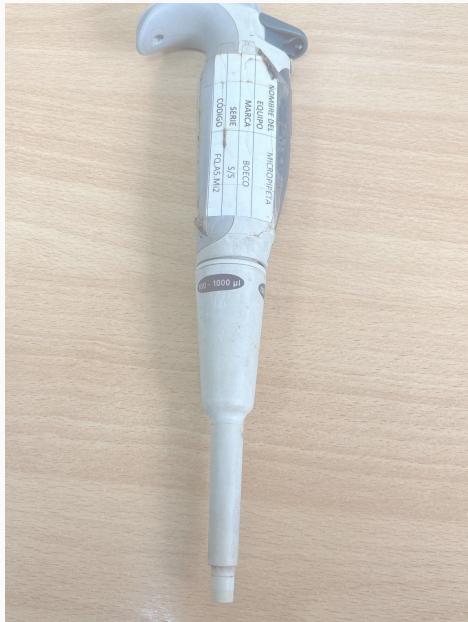
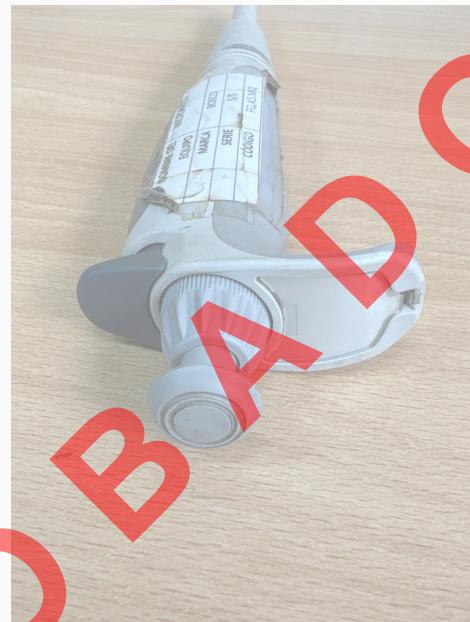
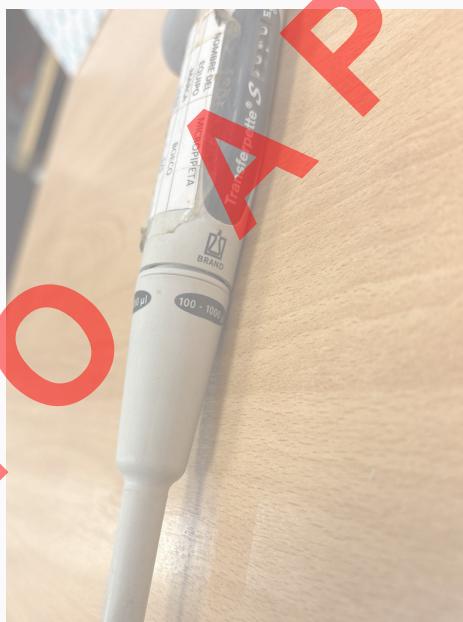
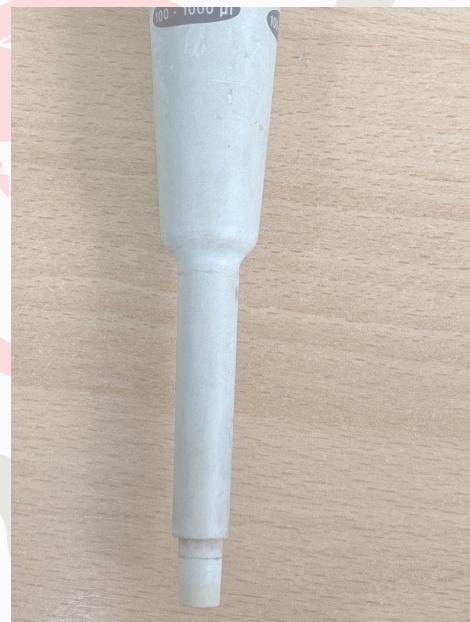
Fig. 1: Mantenimiento preventivo
básico
