## INFORME DE REVISIÓN TÉCNICA

| Informe No.: | 56078 | Fecha de Mantenimiento: | 2025-04-16 |

| Equipo: | Balanza | Código empresa: | ***** |
| Marca: | METTLER TOLEDO | Rango: | 0 a 4000 kg |

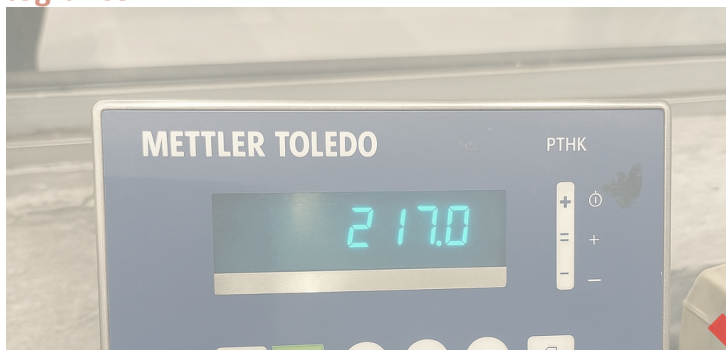
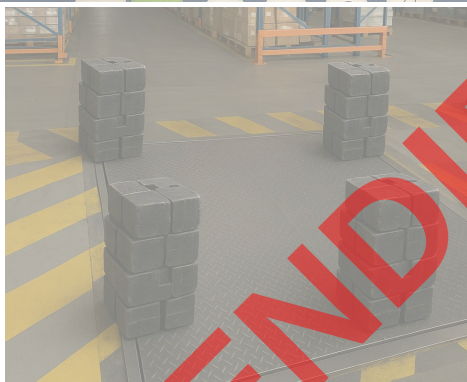
Vista General del equipo.
