INFORME DE REVISIÓN TÉCNICA

Informe No.:	56078	Fecha de Mantenimiento:	2025-04-16
Propietario:	EMSAAIRPORT SERVICES CEM	Técnico de Mantenimiento:	Ing. Isaac Calle
Dirección:	AEROPUERTO MARISCAL SUCRE - TABABELA LOTE 18, QUITO, PICHINCHA

Equipo:	Balanza	Código empresa:	*****
Marca:	METTLER TOLEDO	Rango:	0 a 4000 kg
Modelo:	PANTHER	División de escala:	0.5 kg
Serie:	5187872-5AC	Ubicación:	Aforo carga

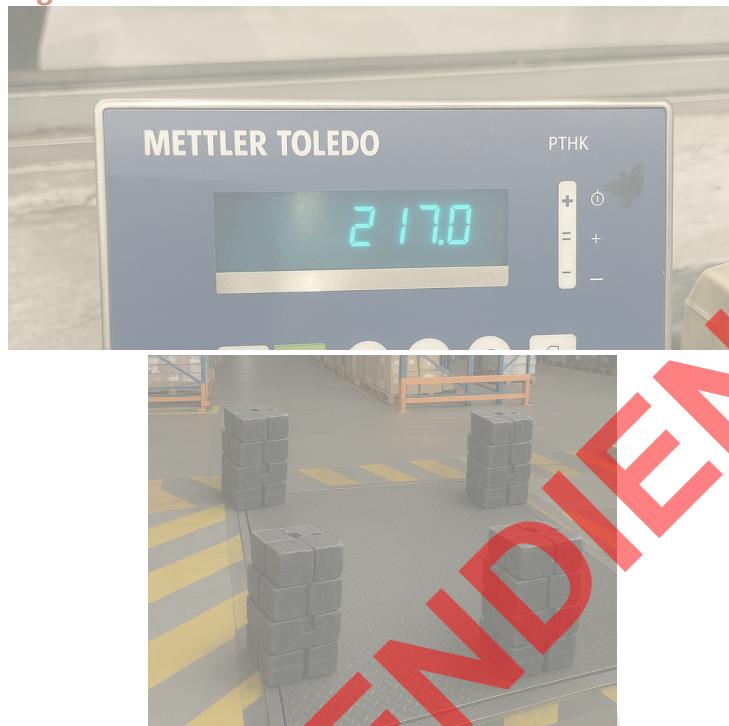
Vista General del equipo.
