## INFORME DE REVISIÓN TÉCNICA

### LABORATORIO DE VARIABLES ELÉCTRICAS

Informe No.:	47183	Fecha de Revisión:	2024-07-08
Propietario:	ACLIMATIC CIA LTDA	Técnico de Mantenimiento:	Ing. Mateo Borquez
Dirección:	AV. MARCOS JOFFRE OE5-168 Y ANTONIO MESONES, QUITO, PICHINCHA

Equipo:	Pinza Amperimétrica	Código empresa:	MN-OE-005
Marca:	Fluke	Rango:	600 VAC; 600 VDC; 400 AAC; 4 kΩ
Modelo:	321	División de escala:	0,1 V; 0,1 A; 0,1 Ω
Serie:	89590689	Ubicación:	*****

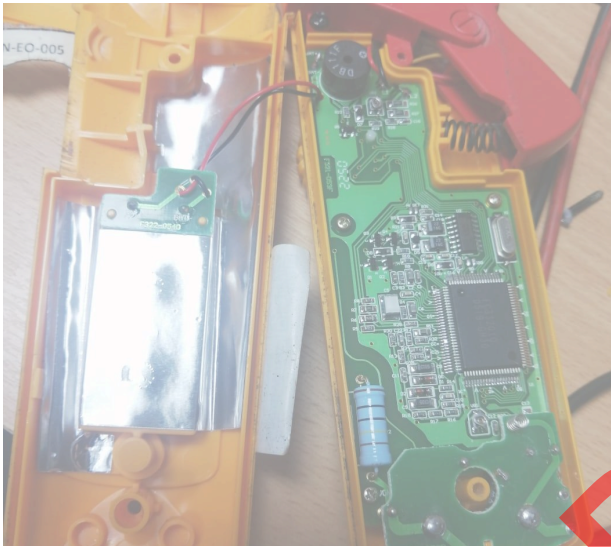
**Resultados 2do Nivel:** Se desarma el equipo para poder observar la placa interna, en lo cual, se observa que no presenta ningún daño y está dentro de lo normal, pero al verificar el estado de la carcasa del equipo, tres remaches se encuentran rotos, por lo que no hacen la adecuada fijación de la placa con el display, esto nos da como resultado que no funcione adecuadamente y se quede en un estado de apagado.

Figura 1: Placa del equipo.

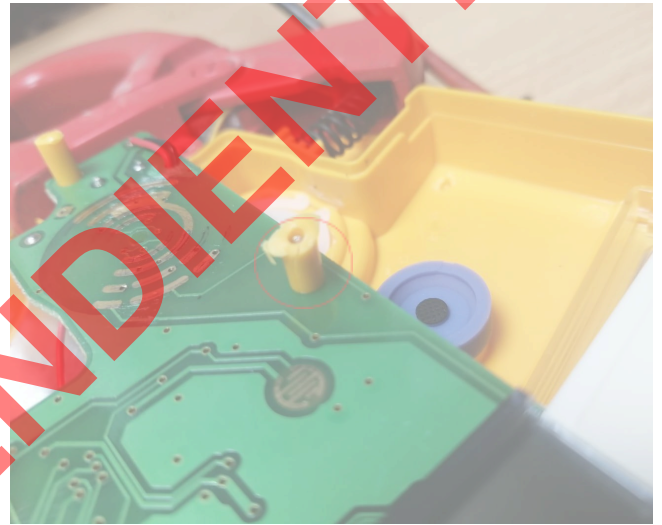
Figura 2: Fisura del remache.

- Se recomienda el arreglo del equipo pero no se puede garantizar el tiempo de duración de este.

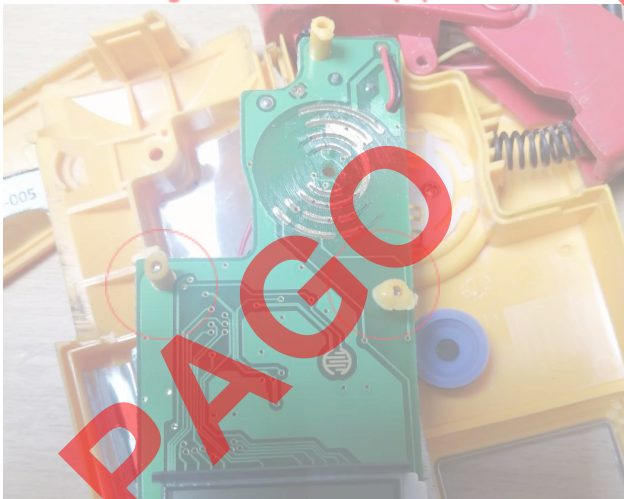
**Resultados 1er Nivel:** En esta etapa se realiza la inspección superficial por lo que el equipo se encuentra en buenas condiciones, el encendido es intermitente debido a que se debe presionar un poco para poder encenderse pero al soltar se apaga inmediatamente.

Figura 3: Remaches rotos.
