INFORME DE REVISIÓN TÉCNICA

Informe No.:	59959.2	Fecha de Mantenimiento:	2025-08-19
Propietario:	ANDES KINKUNA S.A.	Técnico de Mantenimiento:	Jonathan Fonseca
Dirección:	PUJILÍ - VÍA A SAN JUAN, PUJILI, COTOPAXI

Equipo:	Balanza	Código empresa:	*****
Marca:	RADWAG	Rango:	0 a 210 g
Modelo:	MA.210.X2.A	División de escala:	0.001 kg
Serie:	624976	Ubicación:	*****

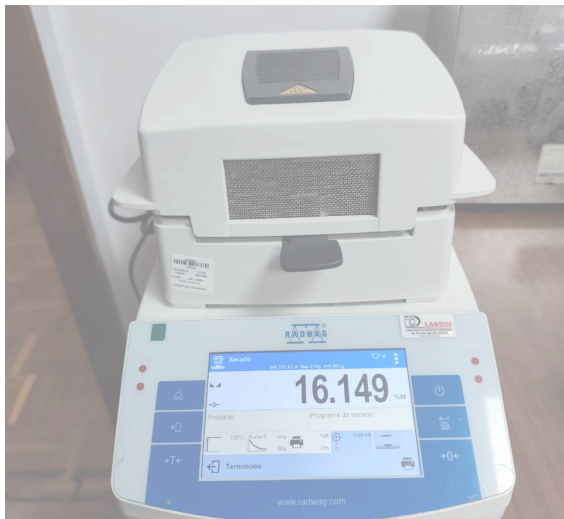
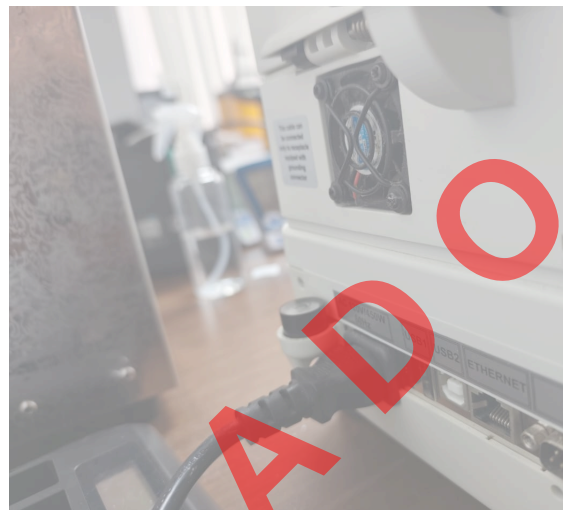
Vista General del equipo.

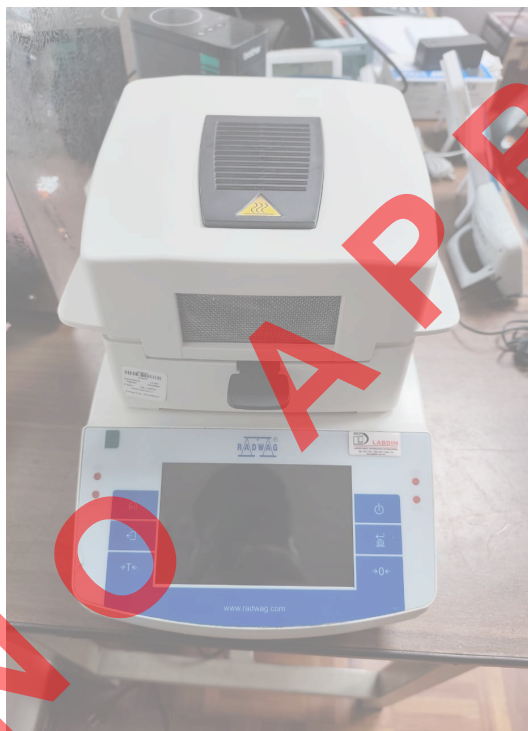
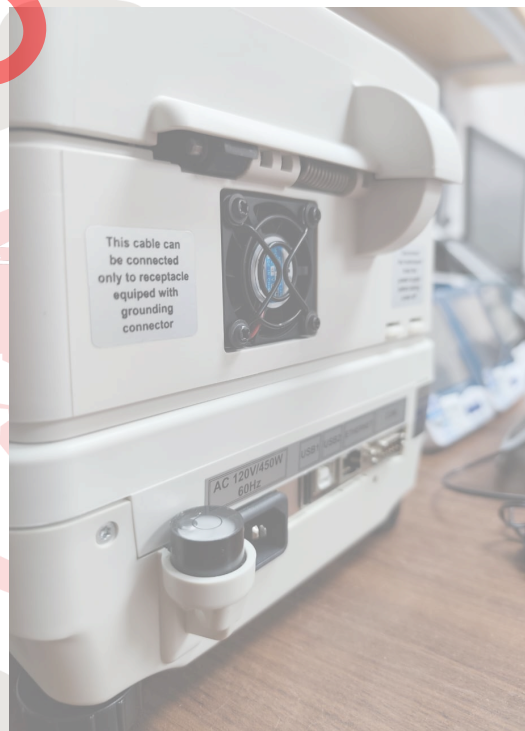
Se identificó exceso de polvo acumulado en la carcasa externa y, especialmente, en el ventilador del sistema de secado. Esta condición podría comprometer la ventilación interna y afectar el rendimiento térmico del equipo. Se procedió con limpieza superficial de la carcasa utilizando paño seco y aire comprimido para retirar polvo externo.

Se realizó desmontaje parcial para acceder al ventilador. Mediante aire comprimido controlado y brocha antiestática se retiraron partículas acumuladas en las aspas y rejilla. Se verificó el correcto giro del ventilador posterior a la limpieza, asegurando un flujo de aire estable y sin ruidos anómalos.
