INFORME DE REVISIÓN TÉCNICA

Informe No.:	59615	Fecha de Revisión:	2025-08-19
Propietario:	ANDES BLOSSOMFARMS S.A.S.	Técnico de Mantenimiento:	Tec. Mauricio Landívar
Dirección:	MULALO, VIA PRINCIPAL S/N , KM 1 1/2

Equipo:	Balanza	Código empresa:	*****
Marca:	CAS	Rango:	(0 a 150) kg
Modelo:	BI-100D	División de escala:	0.02 kg
Serie:	220750197	Ubicación:	*****

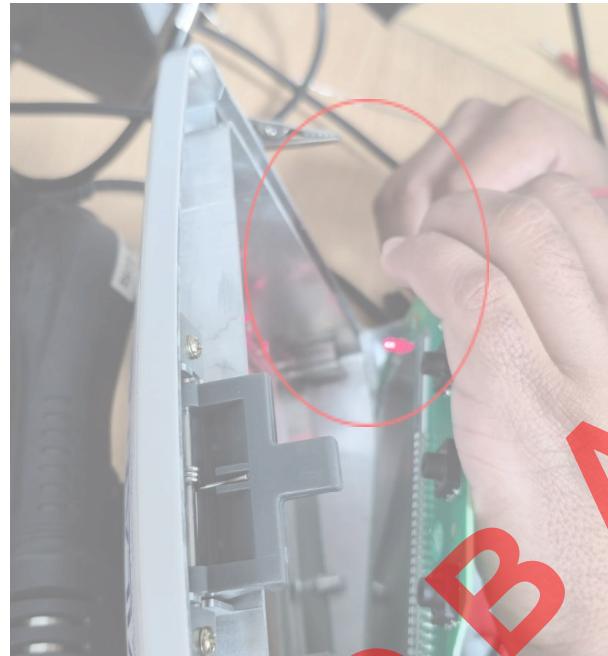
Figura 1. Encendido del led con fuente externa

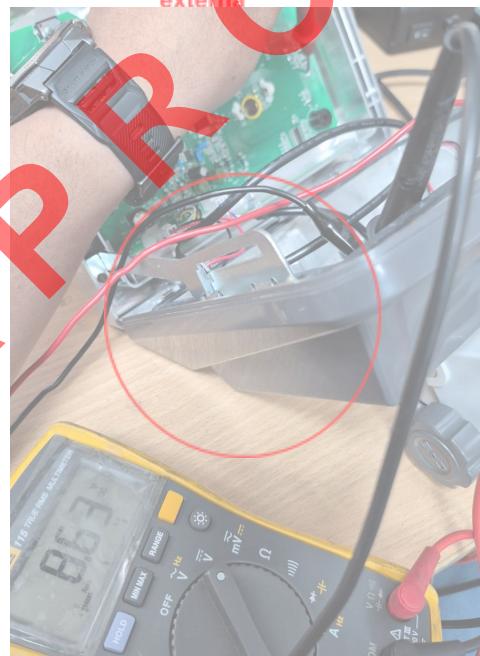
Figura 2. Voltaje que pasa por el led con su fuente de baterías, pero no enciende el led.

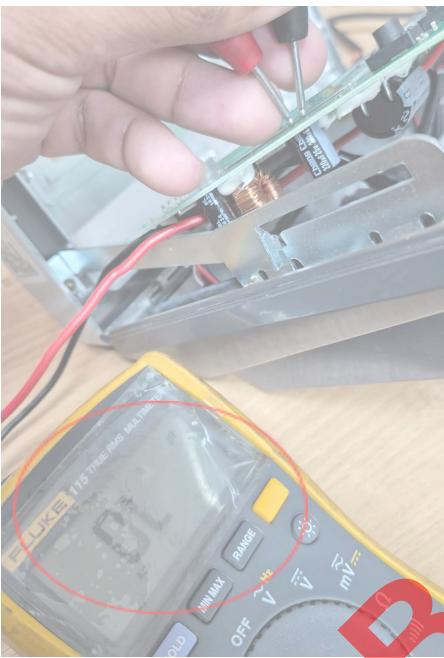
- a) Algunos elementos resultaron con un cortocircuito interno.
- b) El equipo no enciende.

Figura 3. Capacitor dañado.

- a) El daño sería en múltiples componentes.
- b) Se recomienda cambiar de balanza.

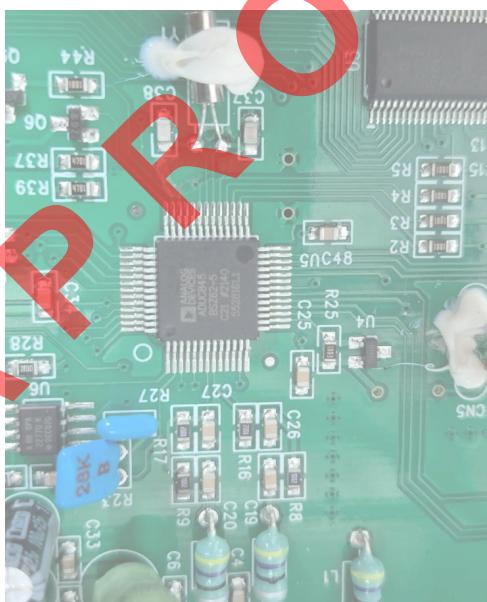
Resultados 2do Nivel: Se encontró que existe un empalme directo con la balanza a la red eléctrica de 110 [VAC], pero el equipo según sus especificaciones requiere un adaptador que convierta esa energía en voltaje de 12 [VDC], por lo tanto, el equipo sufrió un cortocircuito interno aunque ninguno de sus componentes de su placa resultó dañado, al tratarse de voltaje AC, al que no fue diseñado surgió este problema, por ende, algunos componentes sufrieron un cortocircuito internamente en toda la placa electrónica, por lo que no permite el encendido del lector de balanza.

Figura 4. Mainboard dañada por que el voltaje sobrepaso el especificado.
