## INFORME DE MANTENIMIENTO

#### LABORATORIO DE QUÍMICA

Informe No.:	59744	Fecha de Revisión:	2025-09-02
Propietario:	CONSTRUCCIONES Y PRESTACIONES PETROLERAS S.A. CPP.	Técnico de Mantenimiento:	Ing. Isaac Calle
Dirección:	LA CORUÑA N28-14 Y MANUEL ITURREY, QUITO, PICHINCHA (SEDE PRINCIPAL)

Equipo:	Alcoholímetro / Alcohocheck	Código empresa:	TBN7D0005
Marca:	Suracell	Rango:	(0 a 6.0) g/l
Modelo:	iblow 10	División de escala:	0.01 g/l
Serie:	TBN7D0005	Ubicación:	Laboratorio

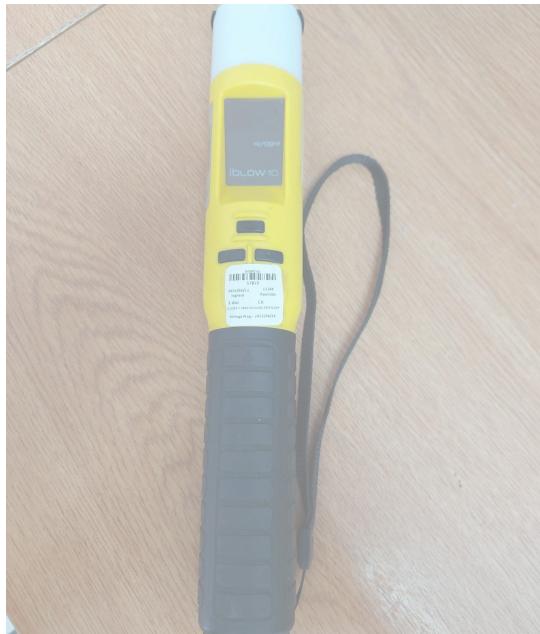
Fig. 1 Vista general del Equipo

- La carcasa externa del equipo se encuentra en condiciones óptimas, sin evidencias de fisuras, abrasiones ni signos de deterioro relevantes. Tanto la pantalla como el conjunto de botones mantienen plena operatividad y conservación estructural. Es importante señalar que el tornillo de sujeción del compartimento de baterías no corresponde al componente original de fábrica.

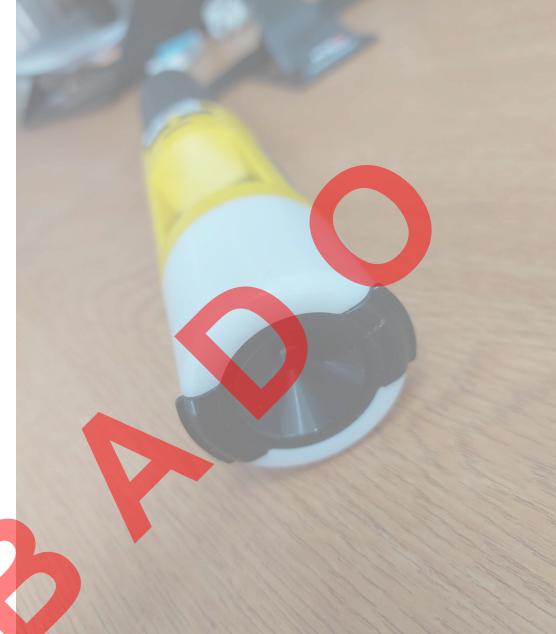
Fig. 2 Vista superior (Boquilla)

- Los compartimentos internos, así como los accesorios correspondientes (boquillas y adaptadores), se encuentran completos y en adecuado estado de conservación, sin evidencias de desgaste o anomalías. Durante la verificación no se detectaron deficiencias en el ensamblaje ni presencia de componentes con deterioro estructural o funcional.

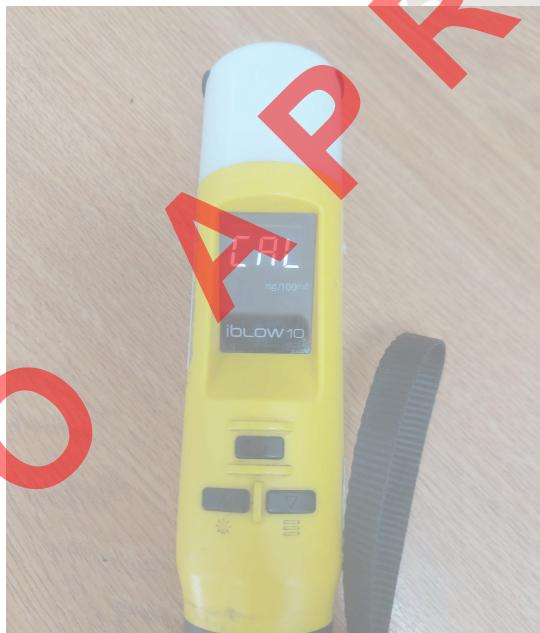
Fig. 3 Desbloqueo

- Se verifica el estado general del equipo, sus componentes físicos están en buenas condiciones. Se procede a la calibración del equipo con el fin de asegurar mediciones precisas durante las pruebas de alcohol en aire espirado y nos salta la alerta "ER.8 – Error de calibración", este mensaje aparece cuando la bomba de succión no está funcionando, procedemos a destapar el equipo y revisar su funcionamiento, la bomba no responde adecuadamente.

- Se procedió a realizar la lubricación y optimización del mecanismo de activación y desplazamiento, incluyendo el módulo correspondiente al sensor de alcohol. Posteriormente, se efectuó un segundo intento de calibración; no obstante, el equipo mantuvo la alerta "ER.8 – Error de calibración". Este comportamiento confirma que, si bien el sensor continúa generando lecturas, dichas mediciones no guardan correspondencia con el patrón de etanol de referencia. En consecuencia, el sensor de alcohol no admite procesos de recalibración adicionales, determinándose que ha alcanzado el límite de su vida útil operativa.

5.2. En consecuencia, se recomienda el **reemplazo inmediato** del sensor de alcohol para restituir la confiabilidad del equipo. De manera complementaria, se sugiere considerar también el **reemplazo de la bomba de succión**, con el fin de garantizar la correcta aspiración de muestra y preservar la exactitud en las futuras calibraciones.

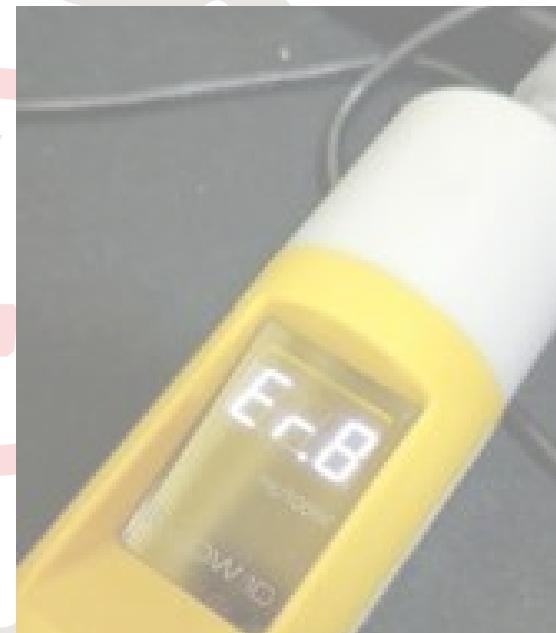
Fig. 4 Prueba patrón

- Tras las intervenciones de mantenimiento y los intentos de calibración, se determinó que el sensor de alcohol presenta un desgaste irreversible. Si bien aún emite lecturas, estas resultan inconsistentes y no corresponden al patrón de etanol de referencia, generando de manera reiterada la alerta "ER.8 – Error de calibración", lo que imposibilita su ajuste metrológico. Este hallazgo confirma que el sensor ha alcanzado el final de su vida útil operativa.
