INFORME DE MANTENIMIENTO

LABORATORIO DE QUÍMICA

| Informe No.: | 57869 | Fecha de Revisión: | 2025-09-02 |

| Equipo: | Alcoholímetro / Alcohocheck | Código empresa: | TBN7D0006 |

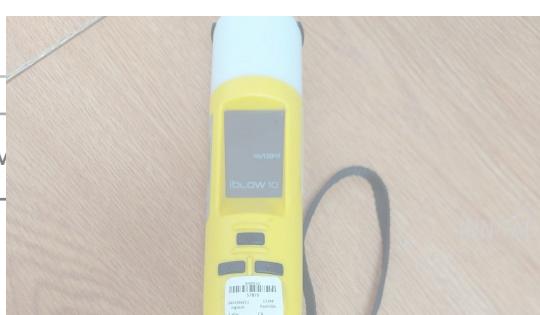
Fig. 1 Vista general del Equipo

- La carcasa externa del equipo se encuentra en condiciones óptimas, sin evidencias de fisuras, abrasiones ni signos de deterioro relevantes. Tanto la pantalla como el conjunto de botones mantienen plena operatividad y conservación estructural.

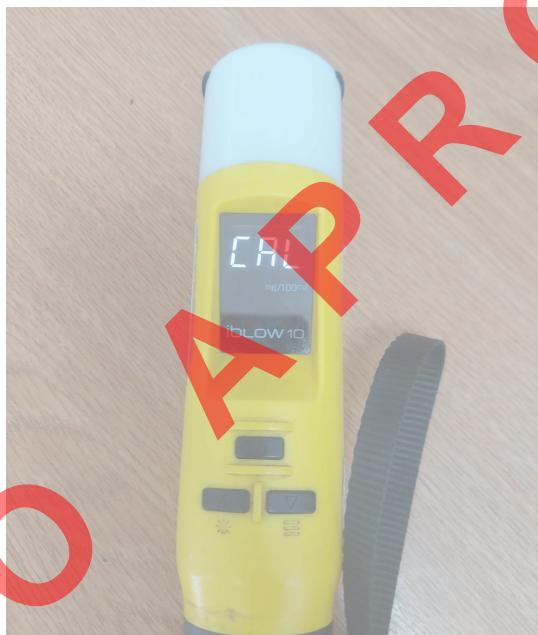
Fig. 2 Vista superior (Boquilla)

- Los compartimentos internos, así como los accesorios correspondientes (boquillas y adaptadores), se encuentran completos y en adecuado estado de conservación, sin evidencias de desgaste o anomalías. Durante la verificación no se detectaron deficiencias en el ensamblaje ni presencia de componentes con deterioro estructural o funcional.

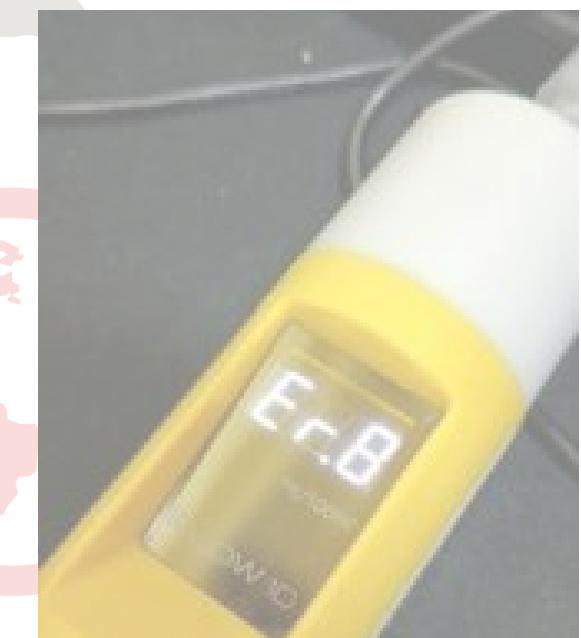
Fig. 3 Desbloqueo

- Se verifica el estado general del equipo, sus componentes físicos están en buenas condiciones. Se procede a la calibración del equipo con el fin de asegurar mediciones precisas durante las pruebas de alcohol en aire espirado y nos salta la alerta “ER.8 – Error de calibración”, este mensaje aparece cuando la bomba de succión no está funcionando, procedemos a destapar el equipo y revisar su funcionamiento, la bomba no responde adecuadamente.

- Se procedió a realizar la lubricación y optimización del mecanismo de activación y desplazamiento, incluyendo el módulo correspondiente al sensor de alcohol. Posteriormente, se efectuó un segundo intento de calibración; no obstante, el equipo mantuvo la alerta “ER.8 – Error de calibración”. Este comportamiento confirma que, si bien el sensor continúa generando lecturas, dichas mediciones no guardan correspondencia con el patrón de etanol de referencia. En consecuencia, el sensor de alcohol no admite procesos de recalibración adicionales, determinándose que ha alcanzado el límite de su vida útil operativa.
