INFORME DE MANTENIMIENTO

INNOVATEC
Industrial Solutions

Informe No.:	56518	Fecha de Revisión:	2025-09-02
Propietario:	CONSTRUCCIONES Y PRESTACIONES PETROLERAS S.A. CPP.	Técnico de Mantenimiento:	Ing. Isaac Calle
Dirección:	LA CORUÑA N28-14 Y MANUEL ITURREY, QUITO, PICHINCHA (SEDE PRINCIPAL)

Equipo:	Alcoholímetro / Alcohocheck	Código empresa:	*****
Marca:	Suracell	Rango:	(0 a 6.0) g/l
Modelo:	iblow 10	División de escala:	0.01 g/l
Serie:	TTBN2F0005	Ubicación:	Laboratorio

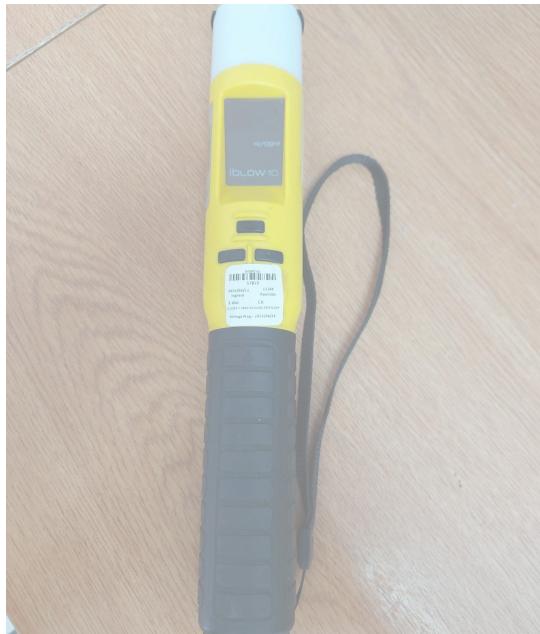
Fig. 1 Vista general del Equipo

- La carcasa externa del equipo presenta condiciones óptimas, sin indicios de fisuras, abrasiones ni deterioros significativos. La pantalla y el conjunto de botones conservan su integridad estructural y funcionalidad plena.

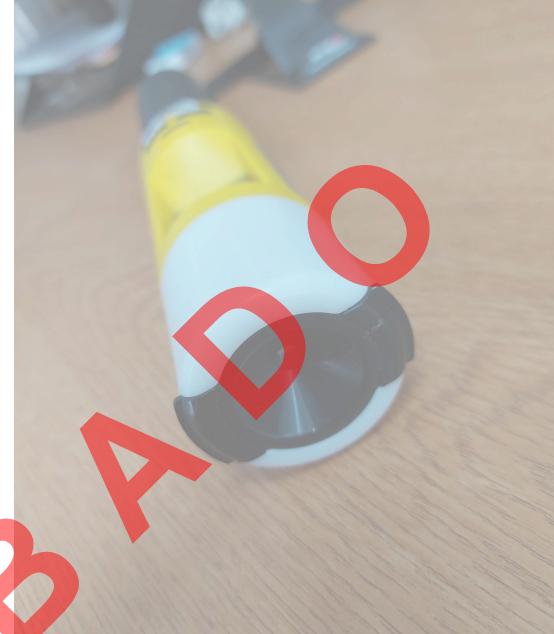
Fig. 2 Vista superior (Boquilla)

- Los compartimentos internos y los accesorios asociados (boquillas y adaptadores) se encuentran completos y en condiciones óptimas de conservación, sin evidencias de desgaste prematuro, deformaciones o anomalías visibles. Durante la inspección no se identificaron deficiencias en el ensamblaje ni componentes con signos de deterioro estructural o afectación funcional.

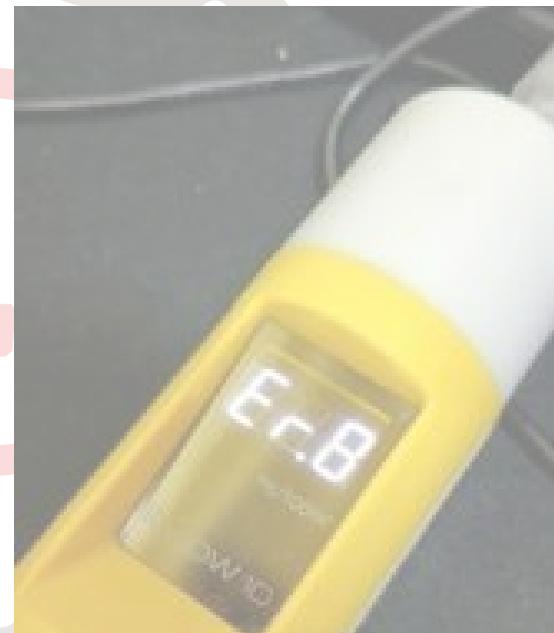
Fig. 4 Prueba patrón

- Tras las intervenciones de mantenimiento y los intentos de calibración, se determinó que el sensor de alcohol presenta un desgaste irreversible. Si bien aún emite lecturas, estas resultan inconsistentes y no corresponden al patrón de etanol de referencia, generando de manera reiterada la alerta “ER.8 – Error de calibración”, lo que imposibilita su ajuste metrológico. Este hallazgo confirma que el sensor ha alcanzado el final de su vida útil operativa.
- En consecuencia, se recomienda el **reemplazo inmediato del sensor de alcohol** para restituir la confiabilidad del equipo. De manera complementaria, se sugiere considerar también el **reemplazo de la bomba de succión**, con el fin de garantizar la correcta aspiración de muestra y preservar la exactitud en las futuras calibraciones.
