## INFORME DE MANTENIMIENTO

### REVISIÓN TÉCNICA

Informe No.:	60799	Fecha de Revisión:	2025-09-09
Propietario:	GEOPETSA SERVICIOS PETROLEROS S.A.	Técnico de Mantenimiento:	Ing. Isaac Calle
Dirección:	Av. Amazonas N39-123 y Jose Arizaga, QUITO, PICHINCHA

Equipo:	Tensiómetro industrial	Código empresa:	*****
Marca:	DILLON	Rango:	(0 a 10000) Lbf
Modelo:	*****	División de escala:	1 Lbf
Serie:	DWTM105557	Ubicación:	Laboratorio

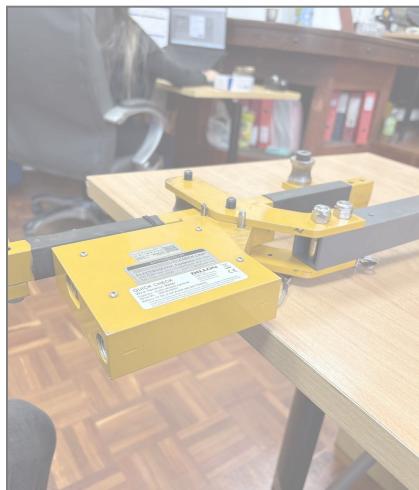
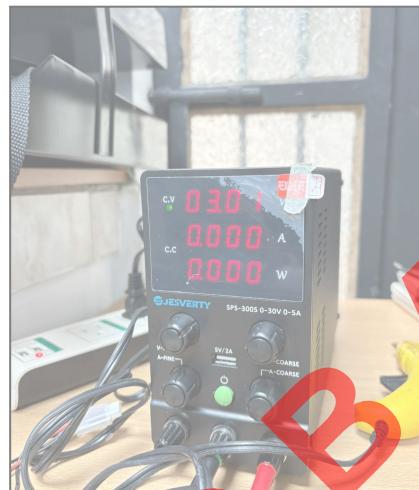
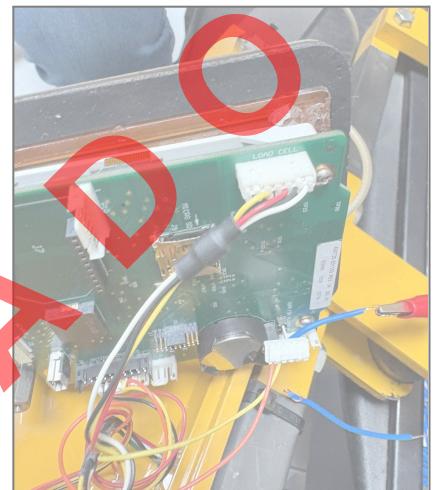
Fig. 1 Revisión técnica

Al realizar la inspección interna del equipo, se evidenció la presencia de roturas en algunas piezas internas, lo cual compromete la integridad de ciertos componentes mecánicos y electrónicos. Estas anomalías sugieren que el daño podría estar relacionado con golpes, manipulación inadecuada o desgaste.

Durante las pruebas prácticas el equipo no enciende al ser energizado, incluso utilizando una fuente de poder externa adecuada. Se realizaron intentos de encendido, pero el display y el sistema de medición permanecen inactivos. Esto confirma que el fallo persiste en la etapa de alimentación o distribución de energía hacia los circuitos principales.

5.1. El equipo presenta falla total de encendido, originada en la etapa de alimentación eléctrica interna, donde se evidencia una interrupción en el flujo de energía hacia los circuitos principales.

5.2. Se identificaron roturas internas en piezas que afectan la integridad del sistema de suministro de energía.

- 6.1. Se sugiere enviar el equipo al servicio técnico autorizado o directamente al fabricante para una inspección y ajuste especializado DILLON.
- 6.2. Evaluar la sustitución completa del módulo de alimentación interna en lugar de reparaciones parciales, debido a que la intervención puntual podría no garantizar estabilidad futura.
- 6.3. Considerar que la reparación es de costo elevado, por lo cual se debe comparar económicamente con la adquisición de un equipo nuevo o reacondicionado.

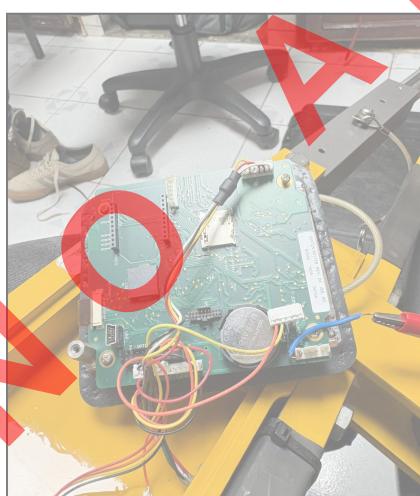
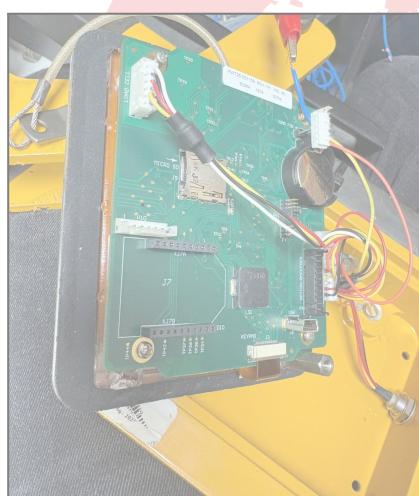
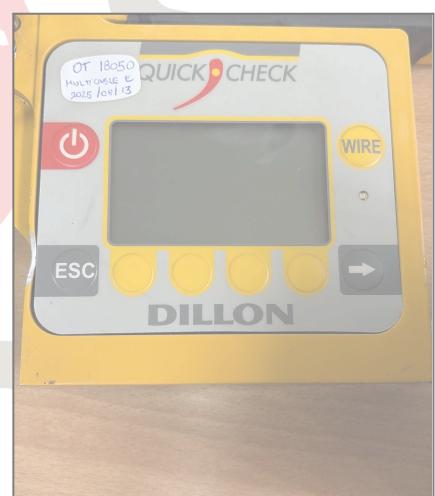
Fig. 2 Revisión placa base

Se inspeccionaron visualmente las placas electrónicas, pistas de circuito, sensores internos y puntos de conexión. No se evidencian pistas abiertas, quemaduras, componentes fisurados, capacitores inflados ni soldaduras frías a simple vista. Sin embargo, esta revisión es preliminar y no descarta fallas internas en componentes electrónicos de control o alimentación.

5.3. El diagnóstico sugiere que la conexión de la alimentación o su circuito asociado está comprometido, posiblemente debido a daño en el módulo de potencia, reguladores de voltaje o fusibles electrónicos.
