INFORME DE MANTENIMIENTO

REVISIÓN TÉCNICA

Informe No.:	60799	Fecha de Revisión:	2025-09-09
Propietario:	GEOPETSA SERVICIOS PETROLEROS S.A.	Técnico de Mantenimiento:	Ing. Isaac Calle
Dirección:	Av. Amazonas N39-123 y Jose Arizaga, QUITO, PICHINCHA

Equipo:	Tensiómetro industrial	Código empresa:	*****
Marca:	DILLON	Rango:	(0 a 10000) Lbf
Modelo:	*****	División de escala:	1 Lbf
Serie:	DWTM105557	Ubicación:	Laboratorio

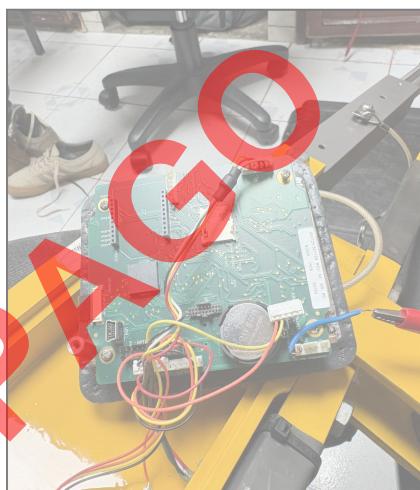
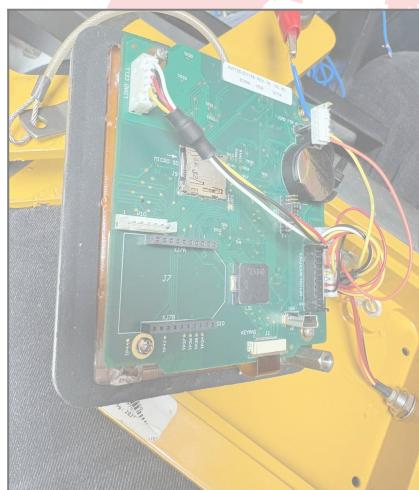
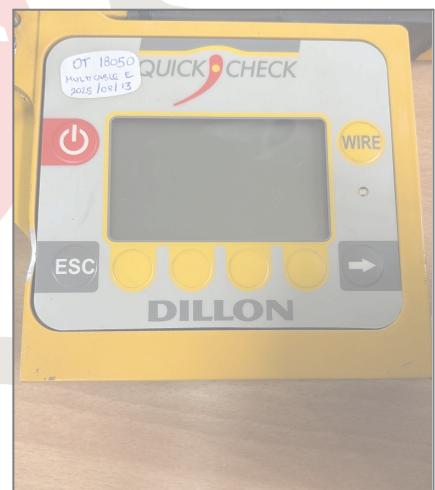
Fig. 2 Revisión placa base

Se inspeccionaron visualmente las placas electrónicas, pistas de circuito, sensores internos y puntos de conexión. No se evidencian pistas abiertas, quemaduras, componentes fisurados, capacitores inflados ni soldaduras frías a simple vista. Sin embargo, esta revisión es preliminar y no descarta fallas internas en componentes electrónicos de control o alimentación.
