INFORME DE REVISIÓN TÉCNICA

LABORATORIO DE VARIABLES ELÉCTRICAS

Informe No.:	60488	Fecha de Revisión:	2025-09-10
Propietario:	BRIGADA DE SELVA N 17 PASTAZA	Técnico de Mantenimiento:	Tec. Mauricio Landívar
Dirección:	AV. PADRE LUIS JACOME S/N, SHELL, PASTAZA

Equipo:	Multímetro	Código empresa:	*****
Marca:	Fluke	Rango:	1000 VAC; 1000 VDC; 500 MΩ; 10 AAC; 10 ADC
Modelo:	87 V	División de escala:	0.1 mV; 0,1 mA; 0,0001 Ω
Serie:	35950097	Ubicación:	*****

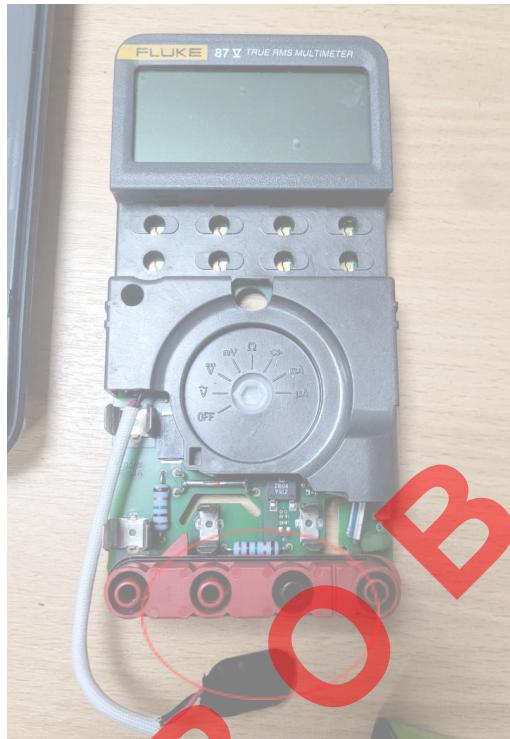
Figura 3. Vista frontal del equipo.
