INFORME DE REVISIÓN TÉCNICA

LABORATORIO DE VARIABLES ELÉCTRICAS

Informe No.:	60487	Fecha de Revisión:	2025-09-10
Propietario:	BRIGADA DE SELVA N 17 PASTAZA	Técnico de Mantenimiento:	Tec. Mauricio Landívar
Dirección:	AV. PADRE LUIS JACOME S/N, SHELL, PASTAZA

Equipo:	Multímetro	Código empresa:	*****
Marca:	Fluke	Rango:	1000 VAC; 1000 VDC; 500 MΩ; 10 AAC; 10 ADC
Modelo:	87 III	División de escala:	0.1 mV; 0,1 mA; 0,0001 Ω
Serie:	75440262	Ubicación:	*****

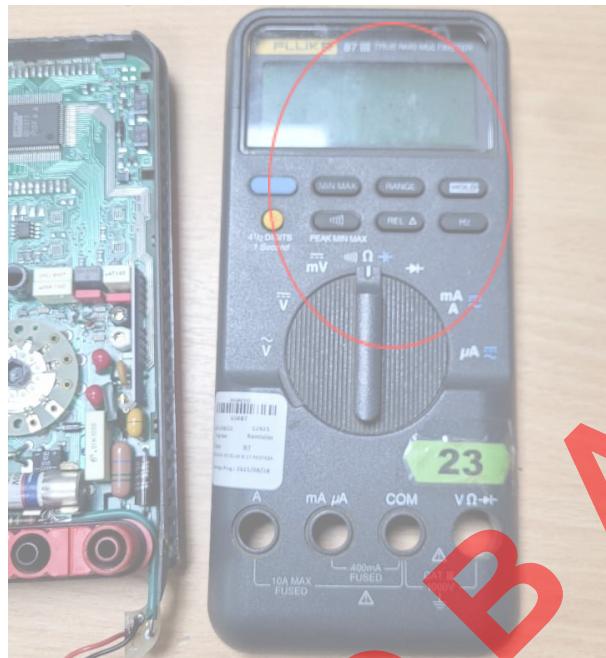
Resultados 2do Nivel: La placa electrónica del multímetro se encuentra en buen estado tanto sus componentes como sus canales de distribución por todo el circuito, además, se usó una fuente para el encendido del equipo, el cual, se logró encender pero no se visualizaba valores sino destellos de lo que

Figura 1. Vista de la placa electrónica como de su pantalla.

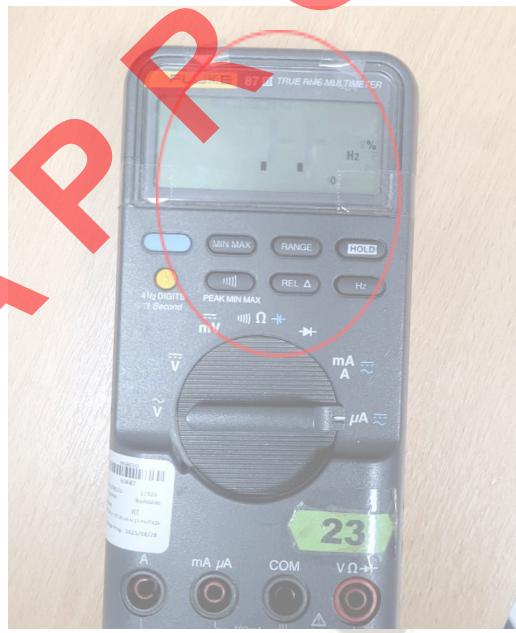
era el menú del multímetro, esto debido a que la pantalla no hace buen contacto con la placa. Se verificó el estado de la pantalla del multímetro y se encontró que no funciona correctamente, debido a que internamente líneas que presentan el menú no se muestran completamente.

Figura 2. Visualización de la pantalla.

- Se debería arreglar la pantalla del mismo modelo Fluke, además de su contacto con la placa electrónica para que pueda funcionar de manera correcta.
- Se debe usar componentes del mismo modelo debido a la compatibilidad que tienen los equipos Fluke son únicos.

- Se recomienda dar de baja.

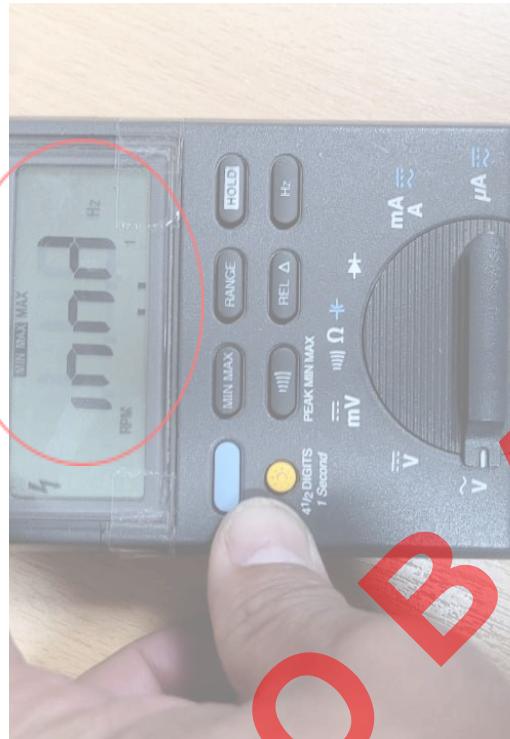
Figura 3. Visualización incompleta de la pantalla.
