INFORME DE REVISIÓN TÉCNICA

LABORATORIO DE VARIABLES ELÉCTRICAS

Informe No.:	60488	Fecha de Revisión:	2025-09-10
Propietario:	BRIGADA DE SELVA N 17 PASTAZA	Técnico de Mantenimiento:	Tec. Mauricio Landívar
Dirección:	AV. PADRE LUIS JACOME S/N, SHELL, PASTAZA

Equipo:	Multímetro	Código empresa:	*****
Marca:	Fluke	Rango:	1000 VAC; 1000 VDC; 500 MΩ; 10 AAC; 10 ADC
Modelo:	87 V	División de escala:	0.1 mV; 0,1 mA; 0,0001 Ω
Serie:	35950097	Ubicación:	*****

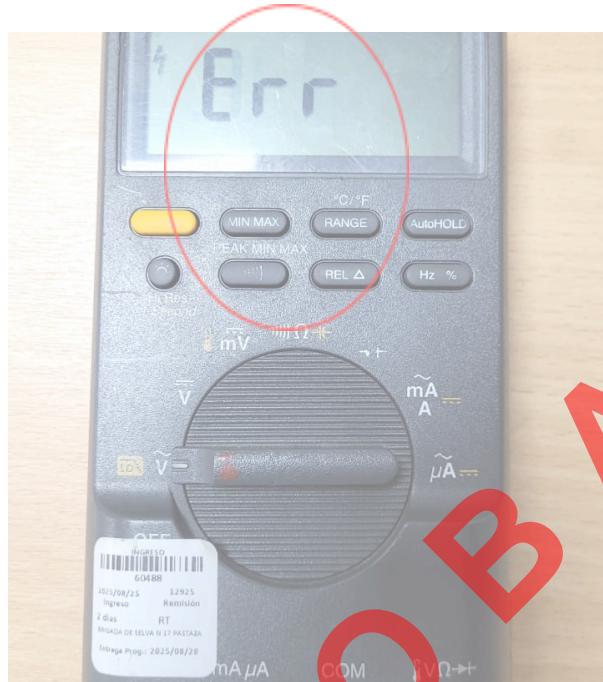
Resultados 2do Nivel: La placa electrónica del multímetro se encuentra en buen estado tanto sus componentes como sus canales de distribución por todo el circuito. Pero el multímetro marcaba un mensaje de error "F8-Err" el cual nos indica "Modelo no válido. Haga reparar el multímetro", que se debe entregar directamente a su proveedor qué es Fluke, esto debido que puede tener un problema en su programación y solo pueden solucionar el proveedor.

Figura 1. Mensaje del multímetro.

- a) Se recomienda dar de baja.

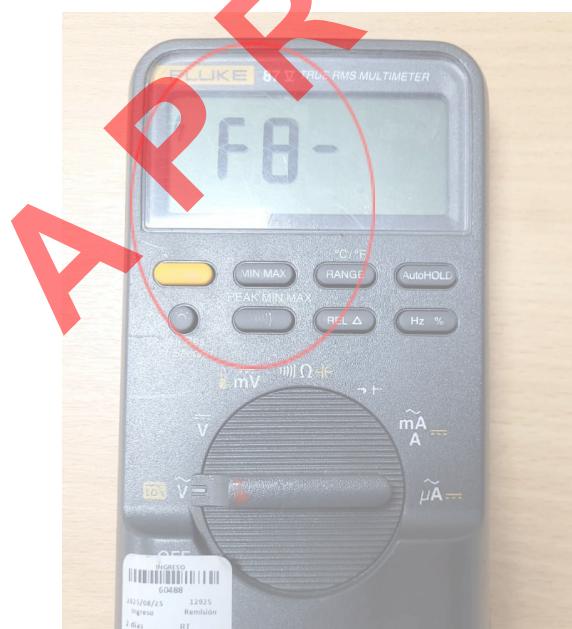
Figura 2. Error que presenta el multímetro.
