## INFORME DE REVISIÓN TÉCNICA

### LABORATORIO DE VARIABLES ELÉCTRICAS

Informe No.:	56354	Fecha de Revisión:	2025-05-01
Propietario:	DISEÑOS Y SOLUCIONES SOSTENIBLES DSS S.A.	Técnico de Mantenimiento:	Tec. Mauricio Landívar
Dirección:	ANTONIO MACATA OE1-181 Y PEDRO CANDO, QUITO, PICHINCHA

Equipo:	Balanza Digital	Código empresa:	*****
Marca:	TORREY	Rango:	(0 a 20) kg
Modelo:	PCR-20	División de escala:	0.1 kg
Serie:	L09-109297	Ubicación:	*****

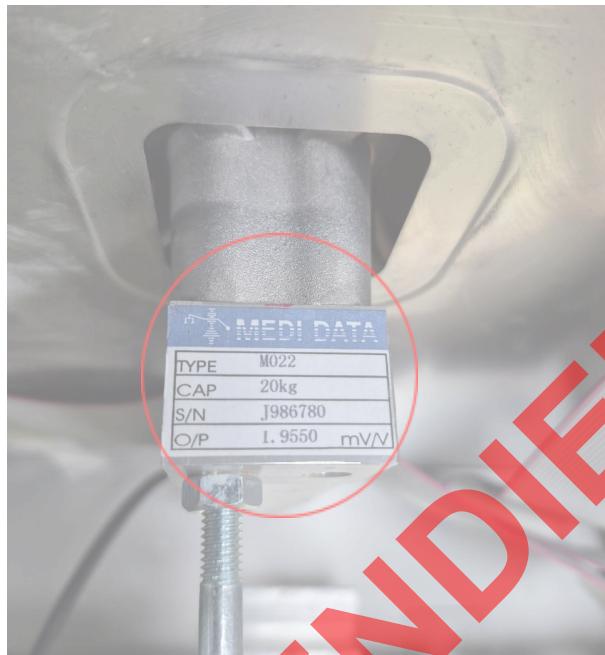
Figura 1. Datos técnicos del sensor.

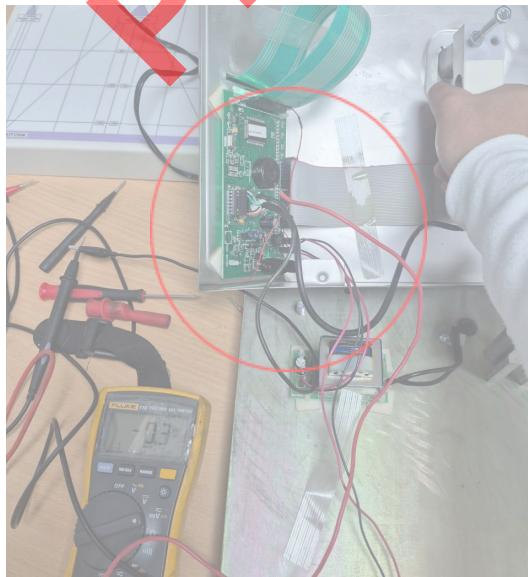
**Resultados 2do Nivel:** El equipo enciende pero no puede tomar valores debido a que la balanza indica un mensaje en la pantalla indicando que el peso sobre excede del valor permitido por la balanza, aunque este se encuentre sin carga o peso menor al máximo permitido. Se revisa el sensor de carga del equipo el cual presenta su respectiva información básica a lo cual se mide la señal en mV que debe detectar, al ejercer un peso en el sensor en la conexión se verifica la señal en mV pero en este caso tanto en

Figura 2. Conexión de la salida de voltaje del sensor.

- a) Se recomienda reemplazar el sensor de carga.

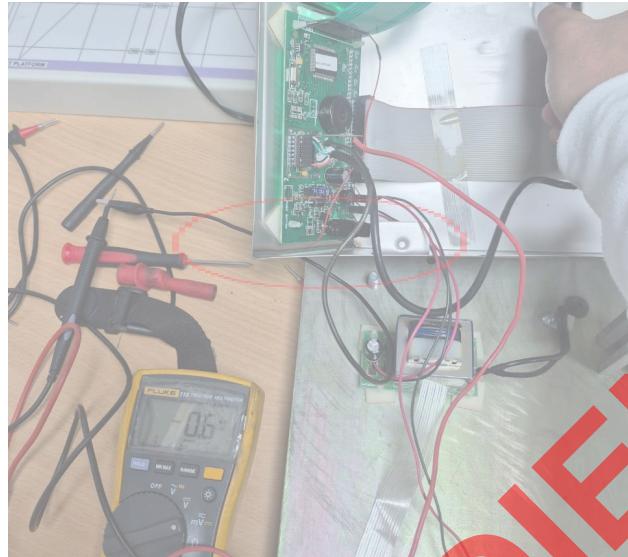
intercalando polaridades en los pines del sensor, el voltaje es negativo, por ende, no reconoce valores permitidos y la balanza reconoce que estos valores exceden a los permitidos

Figura 3. Inversión de polaridad de la salida de voltaje del sensor.

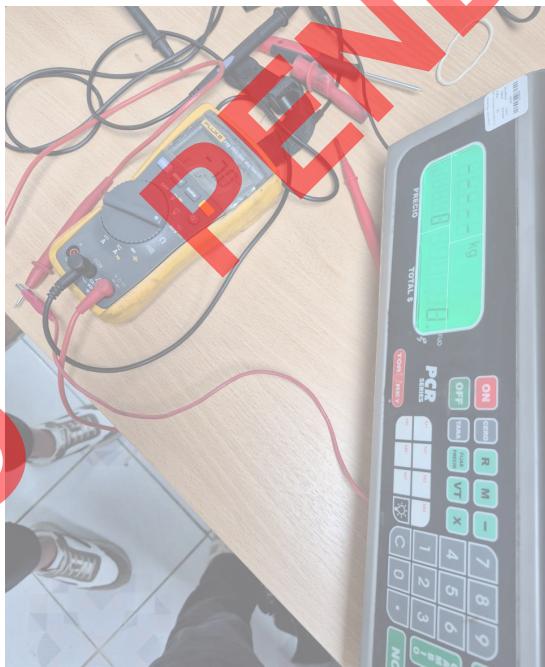
- a) El equipo enciende pero no puede tomar lecturas.
- b) Se necesita reemplazar el sensor de carga.
- c) El mensaje presenta que se debe retirar el peso ya que excede al permitido.

Figura 4. Mensaje en la pantalla de la balanza.
