INFORME DE MANTENIMIENTO REVISIÓN TÉCNICA

LABORATORIO DE TERMODINÁMICA

Informe No.:	61578	Fecha de Revisión:	2025-09-29
Propietario:	SAYBOLT ECUADOR S.C.	Técnico de Mantenimiento:	Ing. Isaac Calle
Dirección:	AV. AMAZONAS N34-33 Y AZUAY, QUITO, PICHINCHA

Equipo:	Termómetro Digital	Código empresa:	*****
Marca:	THERMOPROBE	Rango:	(-10 a 180) °C
Modelo:	HI TP-8	División de escala:	0.1 °C
Serie:	8-1697	Ubicación:	Laboratorio

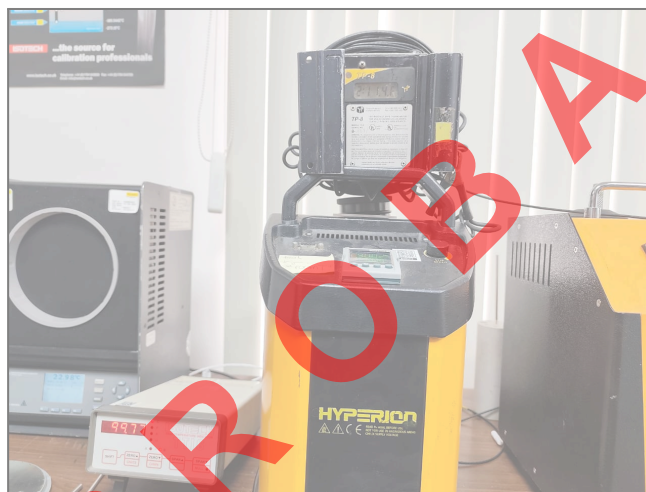
Durante la inspección visual del equipo, se observa que el mismo no presenta daños físicos externos ni deformaciones estructurales. Al encender el dispositivo, se confirma que el encendido se realiza correctamente. Sin embargo, se detecta que el display presenta puntos extraños que afectan su visibilidad, lo que podría ser consecuencia de impactos previos. Esta anomalía no interfiere directamente con el funcionamiento general del equipo, pero afecta la claridad de las lecturas en el panel.

El daño en el display, identificado por los puntos visibles, parece ser consecuencia de impactos físicos previos. Los puntos en el display afectan la visibilidad de las lecturas, pero no interfieren con el funcionamiento del dispositivo en sí.

Dado que el reemplazo del display no es factible en este momento, se recomienda continuar utilizando el equipo con precaución, considerando que la visibilidad de las lecturas puede verse afectada por los puntos visibles en la pantalla. Para mitigar este inconveniente, se sugiere:

- Mantenimiento preventivo: Realizar revisiones periódicas para asegurarse de que no haya un empeoramiento del daño en el display, ya que podría afectar más las lecturas con el tiempo.
- Evaluación de alternativas a largo plazo: En caso de que el daño al display empeore o se vuelva más restrictivo, considerar la posibilidad de reemplazar o actualizar el equipo cuando sea viable.

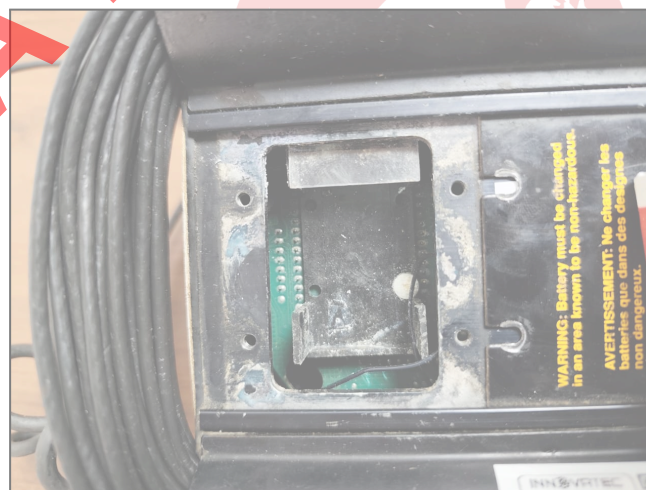
Se realiza una inspección visual de los componentes electrónicos internos, la sonda de temperatura y sus conexiones. Durante esta revisión, se observa que el área de la batería presenta signos de sulfatado, lo cual podría haber sido causado por una fuga de electrolitos. Este fenómeno no afecta directamente al funcionamiento del equipo en este momento, pero podría representar un riesgo potencial para la longevidad de la batería si no se atiende adecuadamente. No se identifican otros daños, ni desconexiones en los componentes internos. La continuidad eléctrica se mantiene estable, y las señales de respuesta del sensor son correctas, lo que indica que el equipo sigue en buen estado funcional a pesar del problema en el display y el sulfatado detectado.
