INFORME DE REVISION					
No. de Informe:	47388		Fecha de revisión:	2024-07-18	
Descripción del proyecto y/o Equipo:		Torquímetro			
Marca:	Hans	Modelo:	6173NF		
No. de serie:	No Identificable		ID/Código:	TOR005	
Propietario:	Energolatina				
Contacto:					
Informe realizado por:		Ing. Rodrigo Tejada

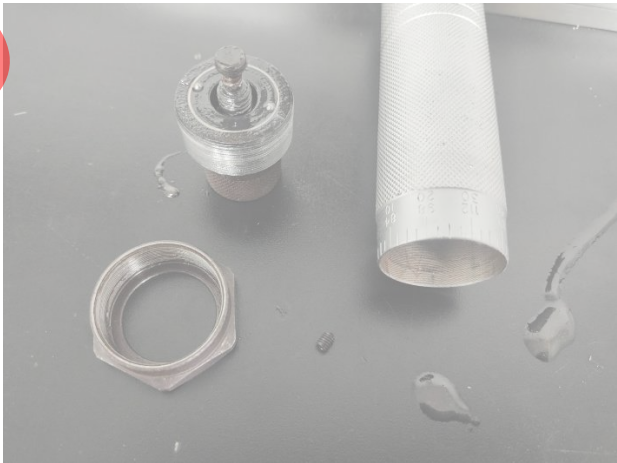
Fig 1 Desmontaje del mar

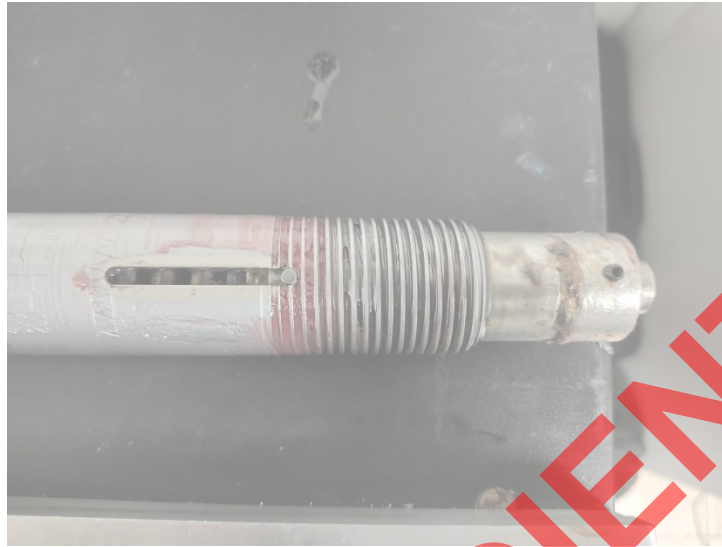
Fig 2. Lubricación deficiente en el mango selector

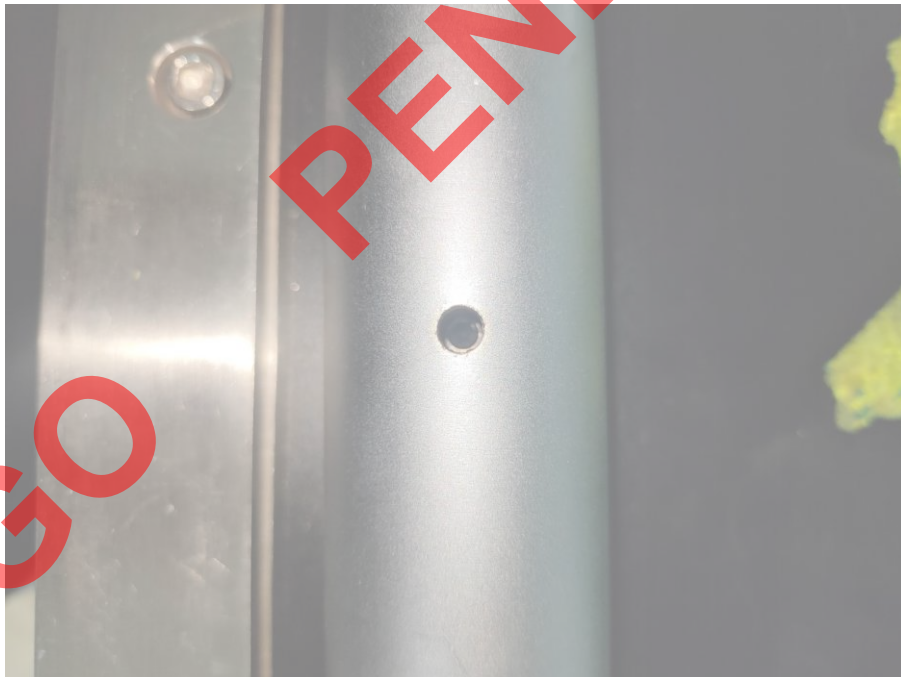
Fig. 3 Tornillo de ajuste atascado

- Reemplazar el equipo.
- Intentar aflojar el tornillo podría romper sea el tornillo o la rosca, por lo que se recomienda ya no utilizar la palanca debido al amplio error de medida que esta posee.
