INFORME DE REVISIÓN

| No. de Informe: | 61831 | Fecha de revisión: | 2025-10-10 |
| Descripción del proyecto y/o Equipo: | | Lazo Amperimétrico | |
| Marca: | Fluke | Modelo: | I2500-18 |

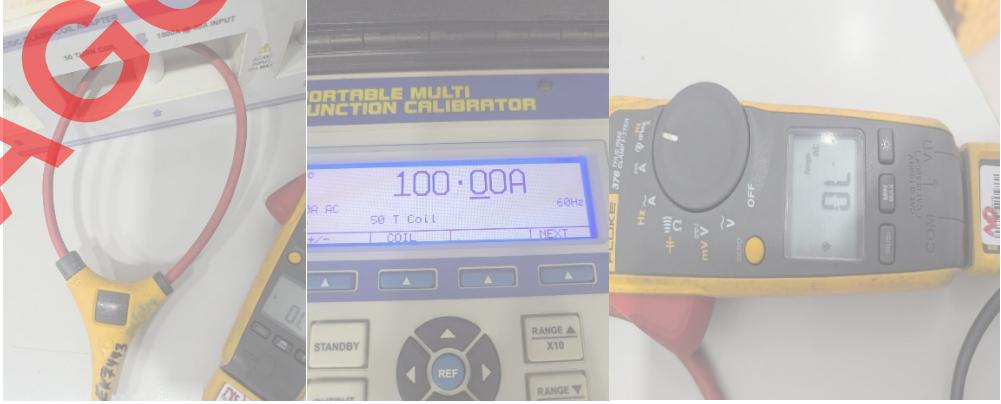
| 4. Observaciones: Se realiza la inspección y prueba con el lector suministrado arrojando que existe una falla de comunicación entre el lector y el lazo, esto es causado por el cable de conexión que está "mordido" en la base del lazo y en la base del conector del lector. Es destacable que al lector se le realizó el procedimiento de ajuste a fin de descartar falla en el mismo, dicho procedimiento se completó de forma exitosa. |
| Fig 1 Prueba del equipo @100 A, no se registró el valor esperado |

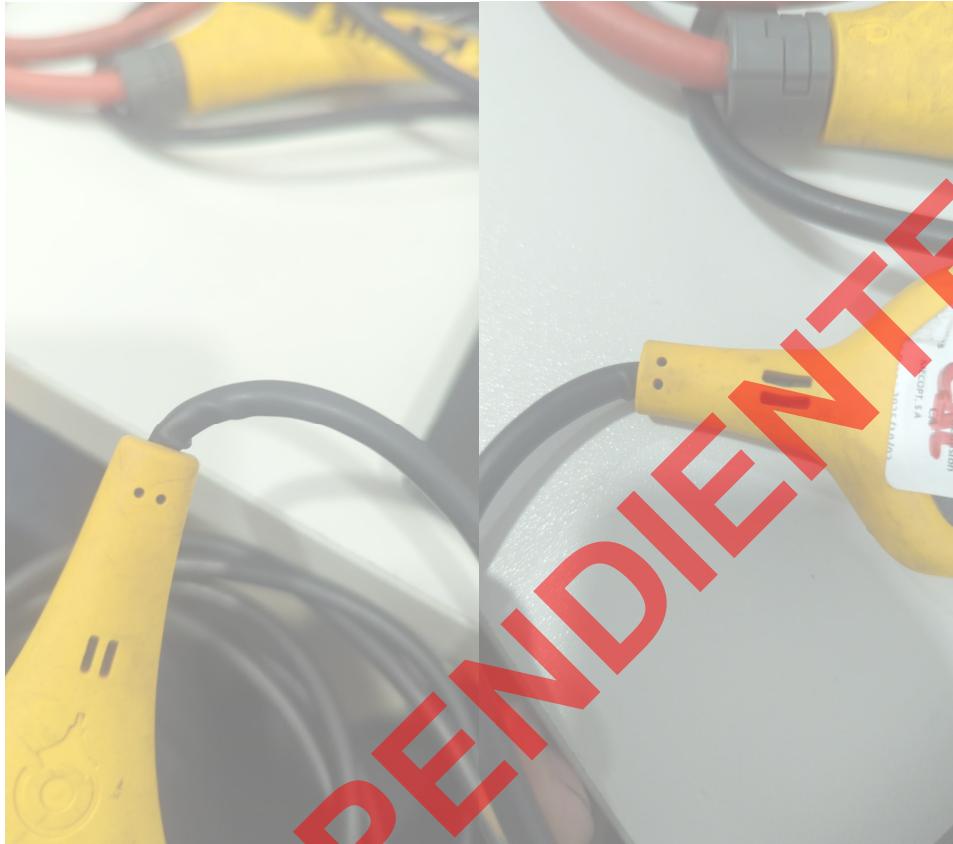
Fig 2. Posibles Puntos de quiebre del cable de conexión al lector y al lazo

- El equipo no puede ser usado en ningun rango de medicion en el estado actual.
- El equipo viene sellado de fábrica, no es aconsejable intervenirlo en estar circunstancias
- Al enrollar el cable, procurar no provocar "stress" en la base de los conectores, paulatinamente el incurrir en esta práctica, va quebrando el cable internamente provocando fallas de comunicación.
