INFORME DE MANTENIMIENTO REVISIÓN TÉCNICA

LABORATORIO DE TERMODINÁMICA

Informe No.:	62869	Fecha de Revisión:	2025-10-28
Propietario:	SOCIEDAD NACIONAL DE LA CRUZ ROJA ECUATORIANA	Técnico de Mantenimiento:	Ing. Isaac Calle
Dirección:	CENTRO HISTÓRICO / ANTONIO ELIZALDE E4-31 Y AV. GRAN COLOMBIA, QUITO, PICHINCHA

Equipo:	Medidor de pH	Código empresa:	10075813C2
Marca:	Accumet Basic	Rango:	0 a 14 upH
Modelo:	AB15	División de escala:	0.01 pH
Serie:	AB92322228	Ubicación:	Laboratorio

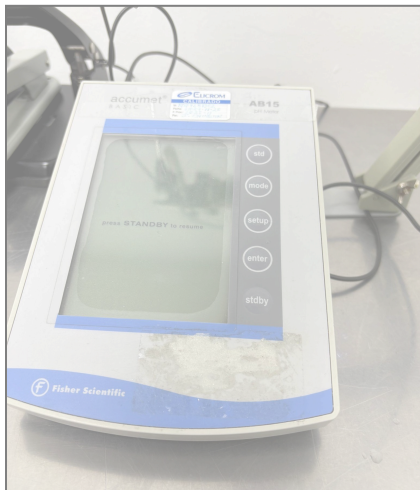
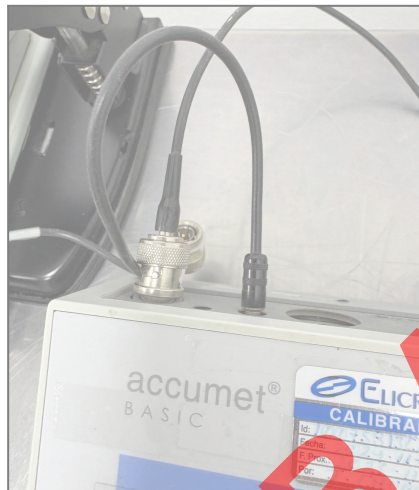
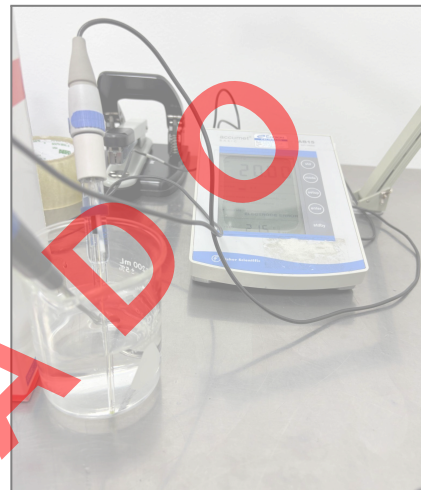
Fig. 1 Vista general del equipo

El equipo no presenta ningún daño en su exterior, se comprueba que el equipo enciende, las lecturas se visualizan de forma intermitente. El sensor principal de pH al entrar en contacto con los diferentes tipos de Buffer de referencia no registra los valores correctos, se realizan pruebas

con varios elementos líquidos y el equipo refleja valores alejados a la lectura de los patrones. El potenciómetro está experimentando una falla en su sonda de pH, manifestada por la incapacidad de registrar mediciones coherentes con los estándares establecidos. Se observa que el dispositivo arroja valores de -7 extra en cada patrón, lo cual sugiere un posible deterioro o mal funcionamiento de la sonda que puede afectar a largo plazo.

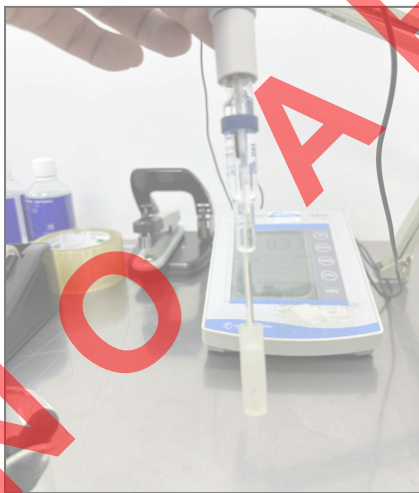
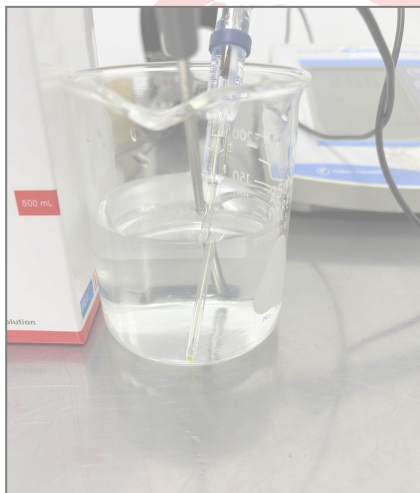
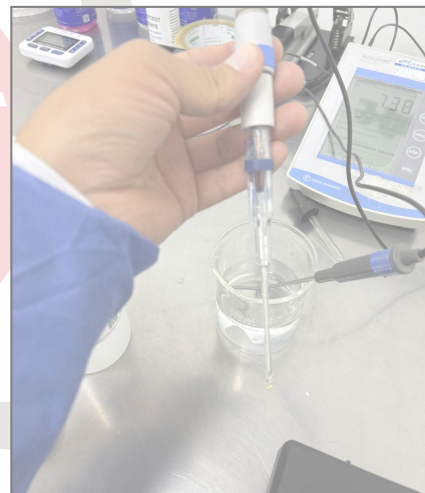
Fig. 2 Electrodo

Se realiza inspección y pruebas al sensor de pH, se determina que tiene daño en la sonda de contacto. Debido a que la cubierta protectora con solución de almacenamiento (KCl), no se encuentra es muy probable que esto provocó el secado de la membrana.

Durante la inspección visual y funcional del sensor de pH, se identificó un daño evidente en la sonda de contacto, lo que interfiere directamente en la capacidad de transmitir una señal estable y confiable.

Se verificó que la cubierta protectora no estaba presente, lo que causó la exposición prolongada de la membrana del electrodo. Esta situación favorece el **secado de la membrana sensora**, deteriorando su capacidad de respuesta y aumentando el tiempo de estabilización de la lectura.

La combinación de estos factores sugiere un **deterioro irreversible del electrodo**, acompañado de la vida útil del electrodo, afectando gravemente su sensibilidad, exactitud y repetibilidad. Este tipo de daño no puede ser corregido con limpieza ni calibración.

Tras la verificación y las pruebas realizadas, se determina que el potenciómetro presenta un deterioro considerable en su sistema de medición, específicamente en la sonda de pH, la cual no registra valores coherentes ni estables frente a los patrones de referencia. La desviación constante observada en las mediciones, junto con la inestabilidad en la visualización de lecturas, evidencian un desgaste irreversible de los componentes internos del equipo. Considerando el tiempo de servicio, la degradación funcional y la imposibilidad de recuperar su precisión mediante mantenimiento o calibración, se concluye que el equipo ha alcanzado el final de su vida útil. Por tanto, se recomienda proceder con la **baja técnica del**

equipo, ya que su uso continuo podría generar resultados incorrectos y comprometer la confiabilidad de las mediciones.
