INFORME DE MANTENIMIENTO REVISIÓN TÉCNICA

LABORATORIO DE TERMODINÁMICA

Informe No.:	62869	Fecha de Revisión:	2025-10-28
Propietario:	SOCIEDAD NACIONAL DE LA CRUZ ROJA ECUATORIANA	Técnico de Mantenimiento:	Ing. Isaac Calle
Dirección:	CENTRO HISTÓRICO / ANTONIO ELIZALDE E4-31 Y AV. GRAN COLOMBIA, QUITO, PICHINCHA

Equipo:	Medidor de pH	Código empresa:	10075813C2
Marca:	Accumet Basic	Rango:	0 a 14 upH
Modelo:	AB15	División de escala:	0.01 pH
Serie:	AB92322228	Ubicación:	Laboratorio

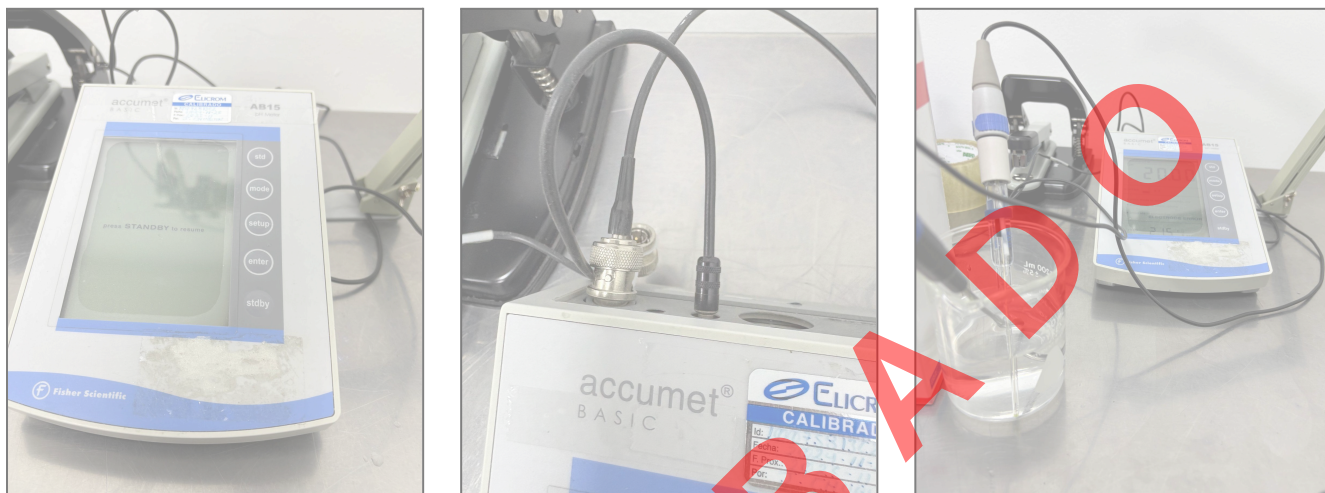
El equipo no presenta ningún daño en su exterior, se comprueba que el equipo enciende, las lecturas se visualizan de forma intermitente. El sensor principal de pH al entrar en contacto con los diferentes tipos de Buffer de referencia no registra los valores correctos, se realizan pruebas

Fig. 1 Vista general del equipo

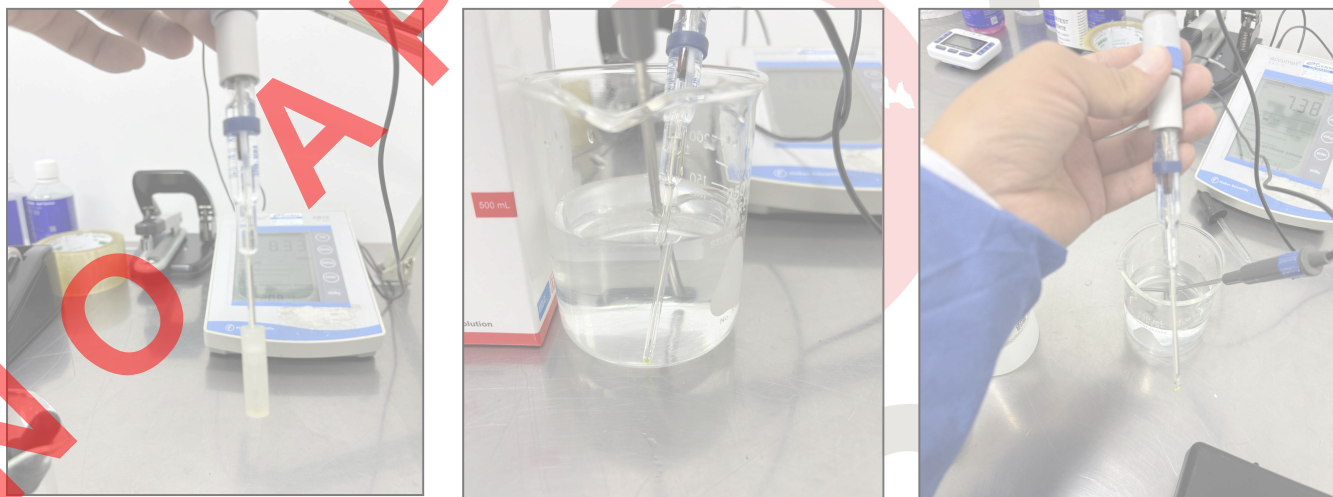
Se realiza inspección y pruebas al sensor de pH, se determina que tiene daño en la sonda de contacto. Debido a que la cubierta protectora con solución de almacenamiento (KCl), no se encuentra es muy probable que esto provocó el secado de la membrana.

Durante la inspección visual y funcional del sensor de pH, se identificó un daño evidente en la sonda de contacto, lo que interfiere directamente en la capacidad de transmitir una señal estable y confiable.

Se verificó que la cubierta protectora no estaba presente, lo que causó la exposición prolongada de la membrana del electrodo. Esta situación favorece el **secado de la membrana sensora**, deteriorando su capacidad de respuesta y aumentando el tiempo de estabilización de la lectura.

La combinación de estos factores sugiere un **deterioro irreversible del electrodo**, acompañado de la vida útil del electrodo, afectando gravemente su sensibilidad, exactitud y repetibilidad. Este tipo de daño no puede ser corregido con limpieza ni calibración.

Fig. 2 Electrodo

Tras la verificación y las pruebas realizadas, se determina que el potenciómetro presenta un deterioro considerable en su sistema de medición, específicamente en la sonda de pH, la cual no registra valores coherentes ni estables frente a los patrones de referencia. La desviación constante observada en las mediciones, junto con la inestabilidad en la visualización de lecturas, evidencian un desgaste irreversible de los componentes internos del equipo. Considerando el tiempo de servicio, la degradación funcional y la imposibilidad de recuperar su precisión mediante mantenimiento o calibración, se concluye que el equipo ha alcanzado el final de su vida útil. Por tanto, se recomienda proceder con la **baja técnica del**

equipo, ya que su uso continuo podría generar resultados incorrectos y comprometer la confiabilidad de las mediciones.
