## INFORME DE MANTENIMIENTO REVISIÓN TÉCNICA

### LABORATORIO DE TERMODINÁMICA

| Informe No.: | 62869 | Fecha de Revisión: | 2025-10-28 |

| Equipo: | Medidor de pH | Código empresa: | 10075813C2 |

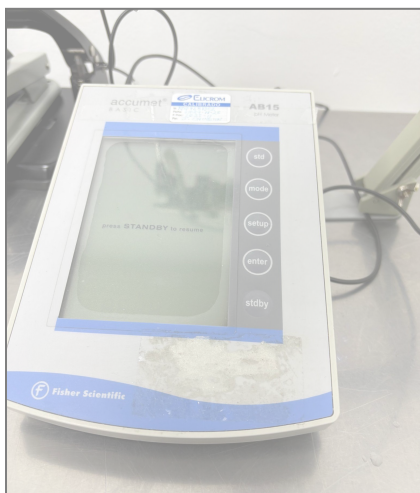
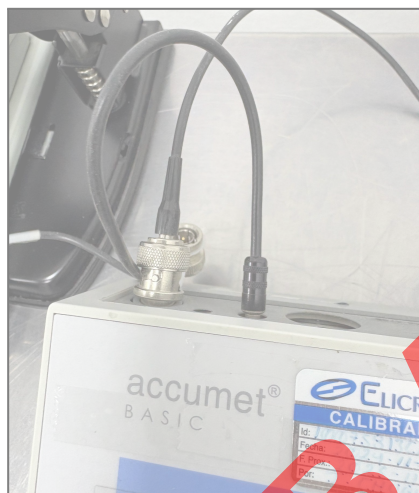
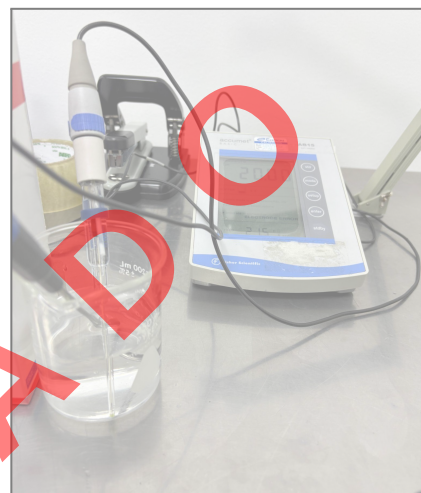
Fig. 1 Vista general del equipo

El equipo no presenta ningún daño en su exterior, se comprueba que el equipo enciende, las lecturas se visualizan de forma intermitente. El sensor principal de pH al entrar en contacto con los diferentes tipos de Buffer de referencia no registra los valores correctos, se realizan pruebas

con varios elementos líquidos y el equipo refleja valores alejados a la lectura de los patrones. El potenciómetro está experimentando una falla en su sonda de pH, manifestada por la incapacidad de registrar mediciones coherentes con los estándares establecidos. Se observa que el dispositivo arroja valores de -7 extra en cada patrón, lo cual sugiere un posible deterioro o mal funcionamiento de la sonda que puede afectar a largo plazo.

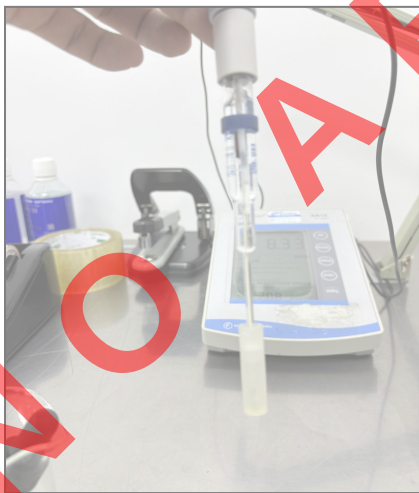
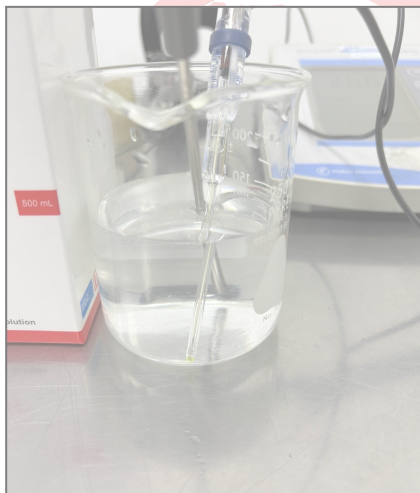
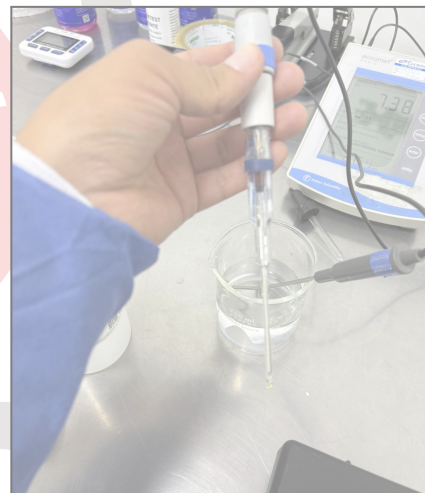
Fig. 2 Electrodo

Se realiza inspección y pruebas al sensor de pH, se determina que tiene daño en la sonda de contacto. Debido a que la cubierta protectora con solución de almacenamiento (KCl), no se encuentra es muy probable que esto provocó el secado de la membrana.

Durante la inspección visual y funcional del sensor de pH, se identificó un daño evidente en la sonda de contacto, lo que interfiere directamente en la capacidad de transmitir una señal estable y confiable.

Se verificó que la cubierta protectora no estaba presente, lo que causó la exposición prolongada de la membrana del electrodo. Esta situación favorece el **secado de la membrana sensora**, deteriorando su capacidad de respuesta y aumentando el tiempo de estabilización de la lectura.

La combinación de estos factores sugiere un **deterioro irreversible del electrodo**, acompañado de la vida útil del electrodo, afectando gravemente su sensibilidad, exactitud y repetibilidad. Este tipo de daño no puede ser corregido con limpieza ni calibración.

Tras la verificación y las pruebas realizadas, se determina que el potenciómetro presenta un deterioro considerable en su sistema de medición, específicamente en la sonda de pH, la cual no registra valores coherentes ni estables frente a los patrones de referencia. La desviación constante observada en las mediciones, junto con la inestabilidad en la visualización de lecturas, evidencian un desgaste irreversible de los componentes internos del equipo. Considerando el tiempo de servicio, la degradación funcional y la imposibilidad de recuperar su precisión mediante mantenimiento o calibración, se concluye que el equipo ha alcanzado el final de su vida útil. Por tanto, se recomienda proceder con la **baja técnica del**

equipo, ya que su uso continuo podría generar resultados incorrectos y comprometer la confiabilidad de las mediciones.
