INFORME DE MANTENIMIENTO REVISIÓN TÉCNICA

LABORATORIO DE TERMODINÁMICA

Informe No.:	61042	Fecha de Revisión:	2025-10-30
Propietario:	CORPORACIÓN VIMASEG ECUADOR S.A.S.	Técnico de Mantenimiento:	Ing. Isaac Calle
Dirección:	PASAJE E6-56 Y E6C GONZALO ZALDUMBIDE, QUITO, PICHINCHA (SEDE PRINCIPAL)

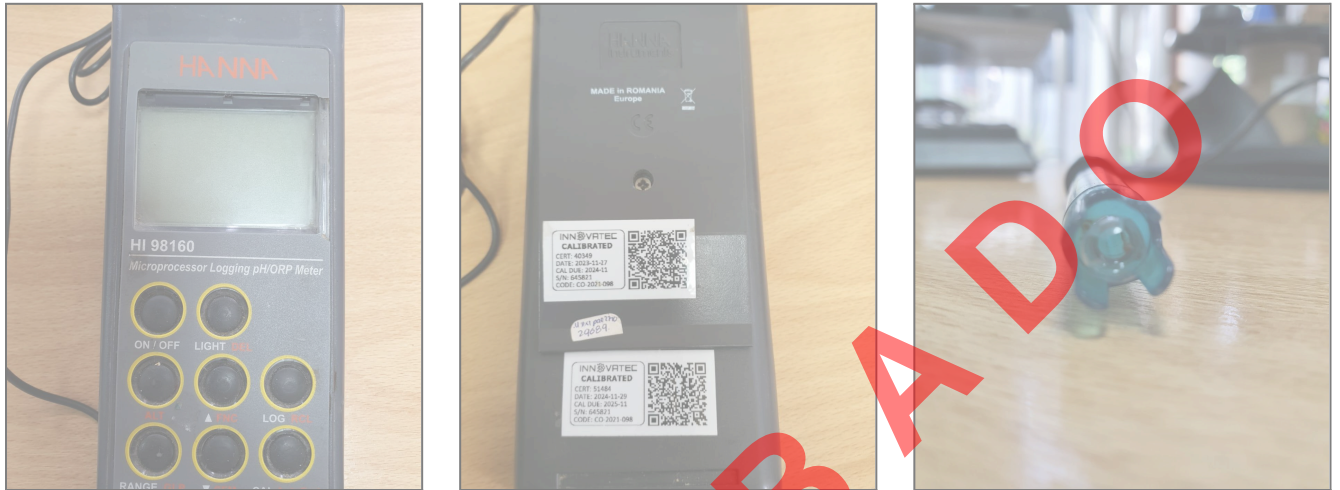
Fig. 1 Vista general del equipo

Se verifica que el equipo presenta un buen estado físico general. La carcasa externa no muestra fisuras, daños mecánicos ni signos de exposición a agentes contaminantes que puedan comprometer su integridad. Los conectores externos y la pantalla de visualización se encuentran limpios y sin deterioro aparente.
