## INFORME DE MANTENIMIENTO REVISIÓN TÉCNICA

### LABORATORIO DE TERMODINÁMICA

| Informe No.: | 61042 | Fecha de Revisión: | 2025-10-30 |

| Equipo: | Analizador de Gases | Código empresa: | ***** |

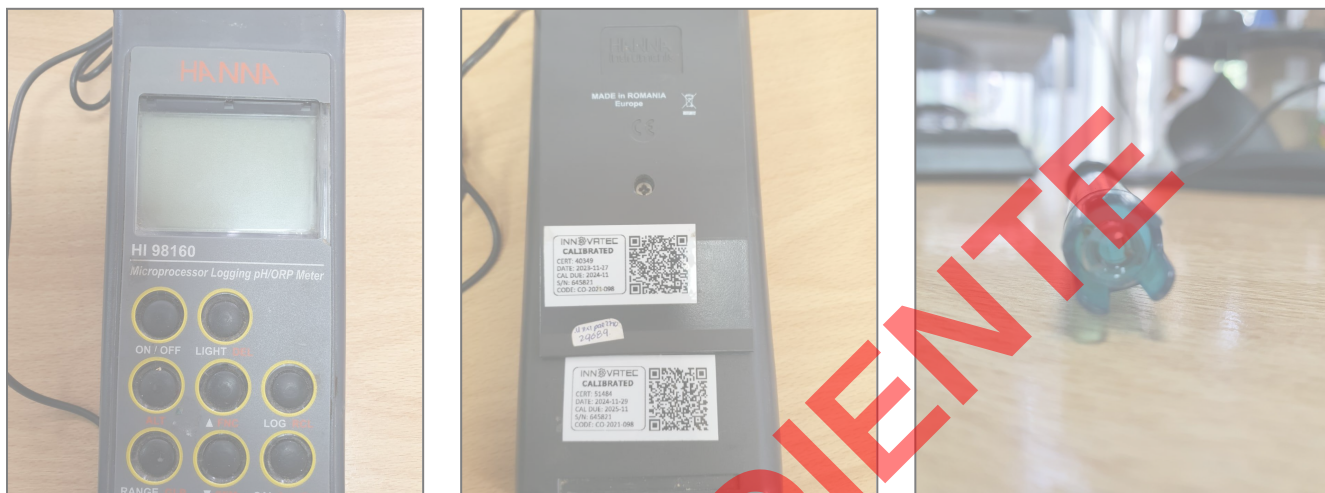
Fig. 1 Vista general del equipo

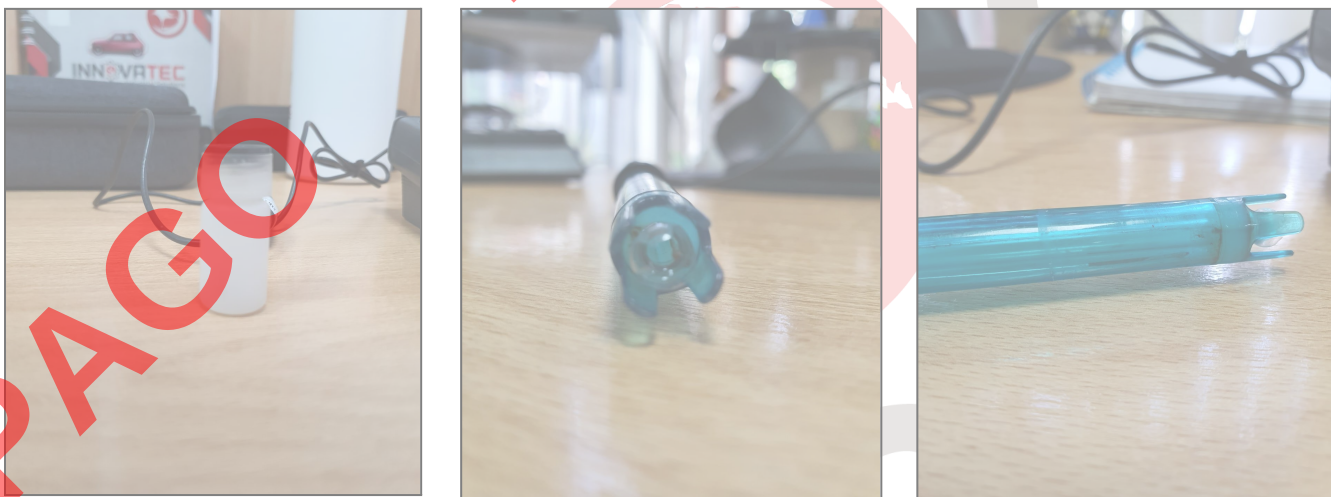
Fig. 2 Electrodo
