INFORME DE REVISIÓN TÉCNICA

Informe No.:	62994	Fecha de Revisión:	2025-11-21
Propietario:	QSI ECUADOR S.A.	Técnico de Mantenimiento:	Tec. Mauricio Landívar
Dirección:	AV. GALO PLAZA LASSO 10-640 Y MANUEL ZAMBRANO, QUITO, PICHINCHA

Equipo:	Esterilizador	Código empresa:	*****
Marca:	MC STERILIZER	Rango:	(0 a 320) °C
Modelo:	MCS20L	División de escala:	10 °C
Serie:	20L01	Ubicación:	*****

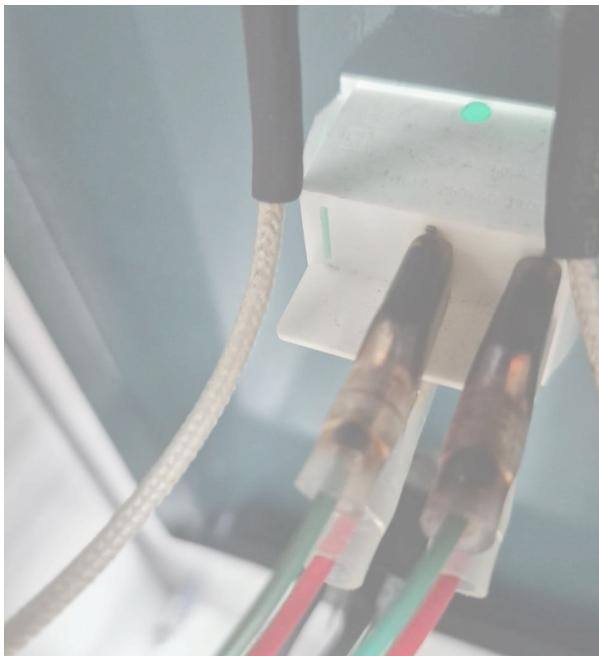
- a) El equipo sufrió un sobrecalentamiento debido a un pico de voltaje, como el equipo no presenta seguros contra estos problemas parte de algunos componentes sufrieron calentamientos, lo que llevo hasta en este caso fundir un extremo del cable y que este se rompiera.
- b) Los elementos que componen todo se encuentran en buen estado.
- c) El equipo ya funciona de manera correcta.

Figura 1: Muestra de que sufrió un pico de voltaje.

- a) Se recomienda usar protección en la conexión del equipo que ayuda a que los sobrevoltajes de la red eléctrica no afecten en su integridad interna.

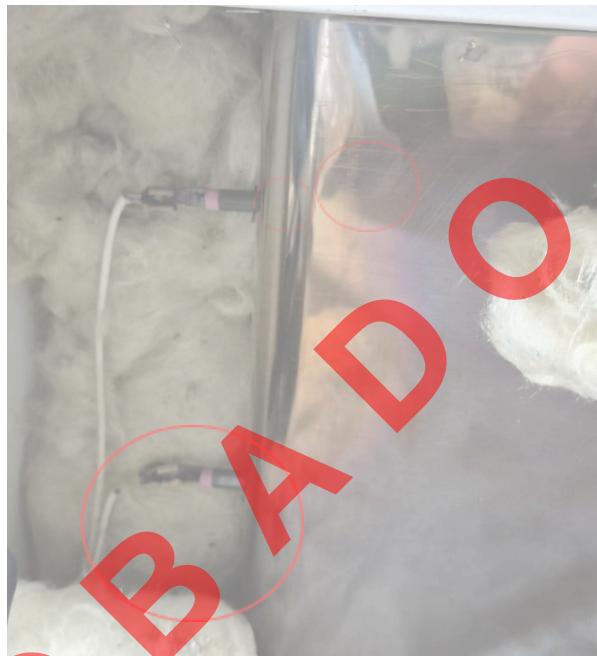
Resultados 2do Nivel: El equipo tiene diferentes componentes que se encuentran conectados entre sí, se comprobó su voltaje en cada punto, por lo que, se mantenía su continuidad y el voltaje no se perdía. Cada componente interno cumplía su función y no presentaba daños. Al revisar la conexión de las resistencias que permiten el calentamiento, se verificó que una se encontraba rota debido a que el

equipo parece que sufrió un sobrecalentamiento lo que permitió que un extremo se fundiera y de esta manera no cerrará el circuito, de esta manera, no podía calentarse. Una vez arreglado la conexión del extremo quemado del cable con el puerto de la resistencia, se permitió el cierre del circuito. Así el equipo pudo volver a calentar correctamente

Figura 2: Cable roto.

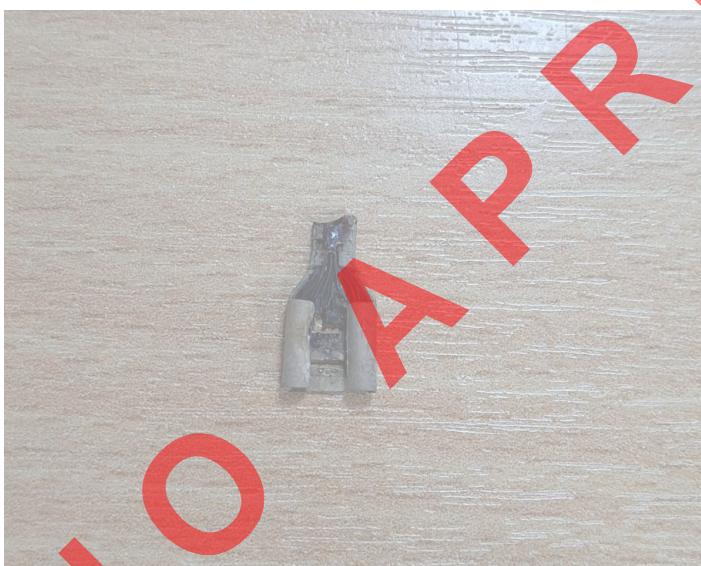
Figura 3: Parte dañada.
