## INFORME DE REVISIÓN TÉCNICA

### LABORATORIO DE VARIABLES ELÉCTRICAS

| Informe No.: | 56354 | Fecha de Revisión: | 2025-05-01 |

| Equipo: | Balanza Digital | Código empresa: | ***** |

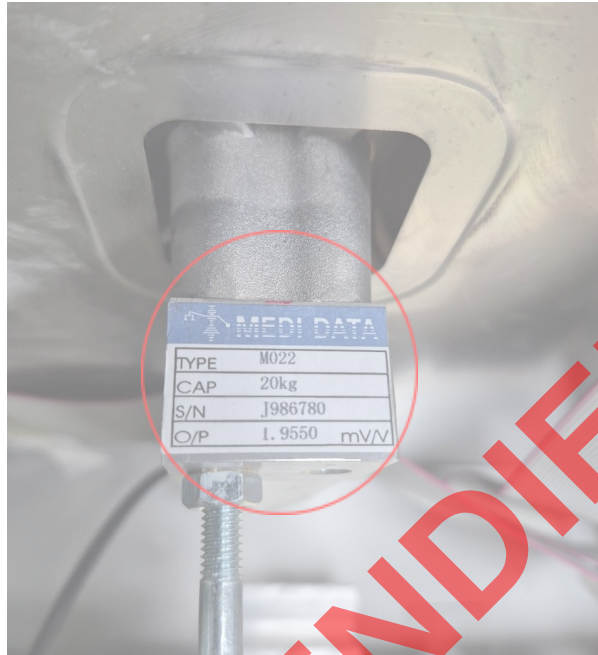
Figura 1. Datos técnicos del sensor.

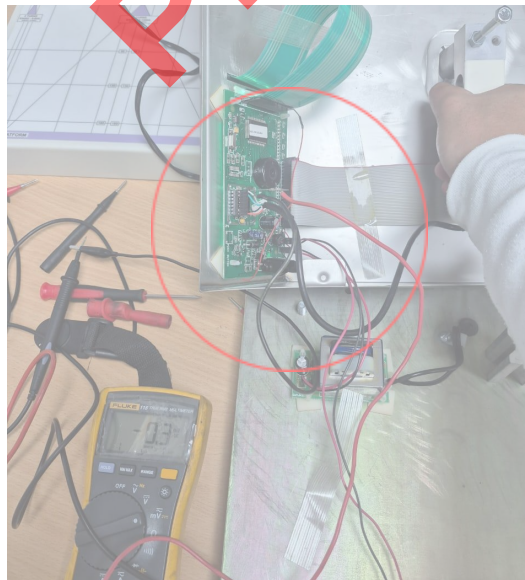
**Resultados 2do Nivel:** El equipo enciende pero no puede tomar valores debido a que la balanza indica un mensaje en la pantalla indicando que el peso sobre excede del valor permitido por la balanza, aunque este se encuentre sin carga o peso menor al máximo permitido. Se revisa el sensor de carga del equipo el cual presenta su respectiva información básica a lo cual se mide la señal en mV que debe detectar, al ejercer un peso en el sensor en la conexión se verifica la señal en mV pero en este caso tanto en

Figura 2. Conexión de la salida de voltaje del sensor.

- a) Se recomienda reemplazar el sensor de carga.

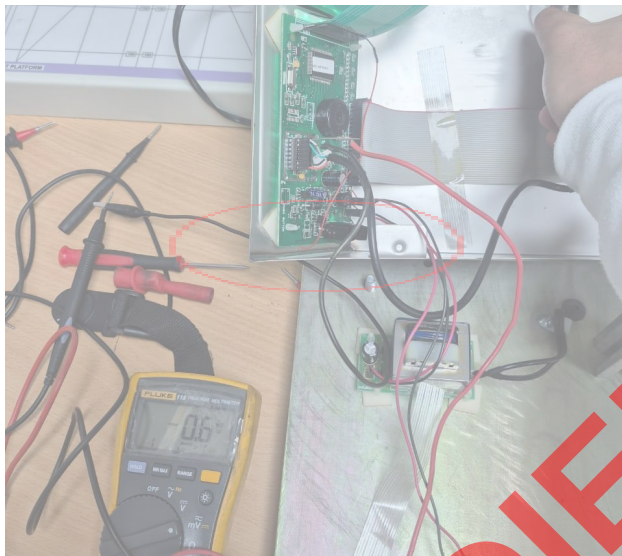
intercalando polaridades en los pines del sensor, el voltaje es negativo, por ende, no reconoce valores permitidos y la balanza reconoce que estos valores exceden a los permitidos

Figura 3. Inversión de polaridad de la salida de voltaje del sensor.

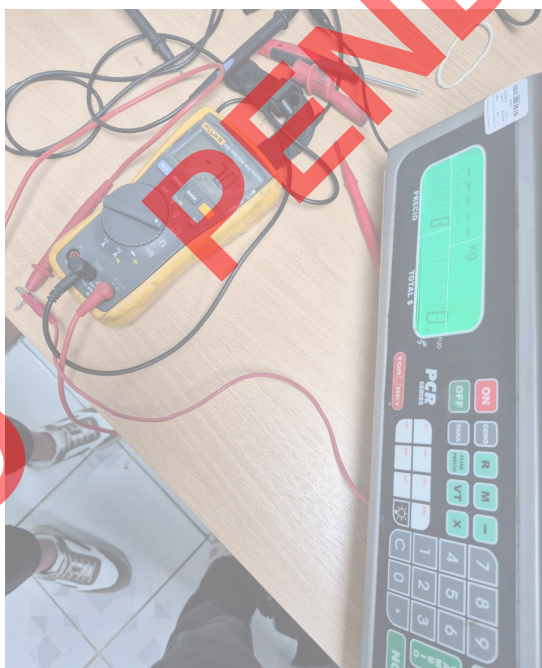
- a) El equipo enciende pero no puede tomar lecturas.
- b) Se necesita reemplazar el sensor de carga.
- c) El mensaje presenta que se debe retirar el peso ya que excede al permitido.

Figura 4. Mensaje en la pantalla de la balanza.
