INFORME DE REVISIÓN TÉCNICA

Informe No.:	64437	Fecha de Revisión:	2025-12-17
Propietario:	AVIANCA - ECUADOR S.A.	Técnico de Mantenimiento:	Ing. Patricio Llerena
Dirección:	Luis Tamayo N24-33 Y Baquerizo Moreno

Equipo:	Termohigrómetro	Código empresa:	FLUKE 971
Marca:	FLUKE	Rango:	(-20 a 60)°C (5 a 95)%HR
Modelo:	971	División de escala:	0.1 °C / 0.1%HR
Serie:	927	Ubicación:

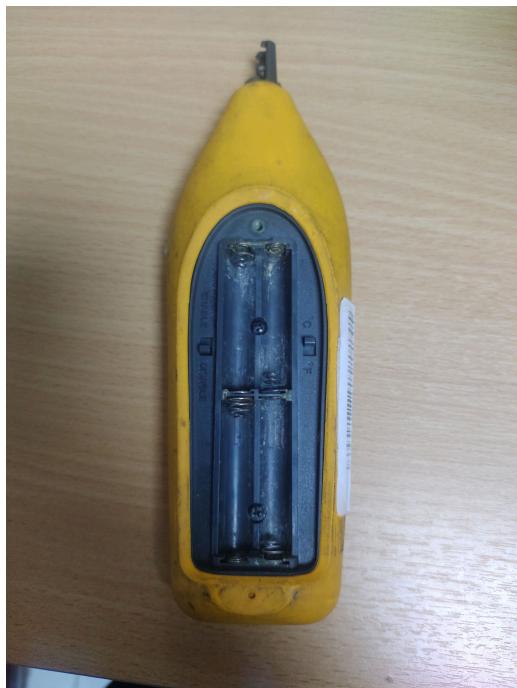
nuestro equipo patrón. Se revisó el compartimento de Baterías en el cuál se pudo evidenciar residuos de óxido, para lo cuál se utilizó un limpiador de contactos para remover el óxido.

Presencia de óxido en el compartimento de Baterías

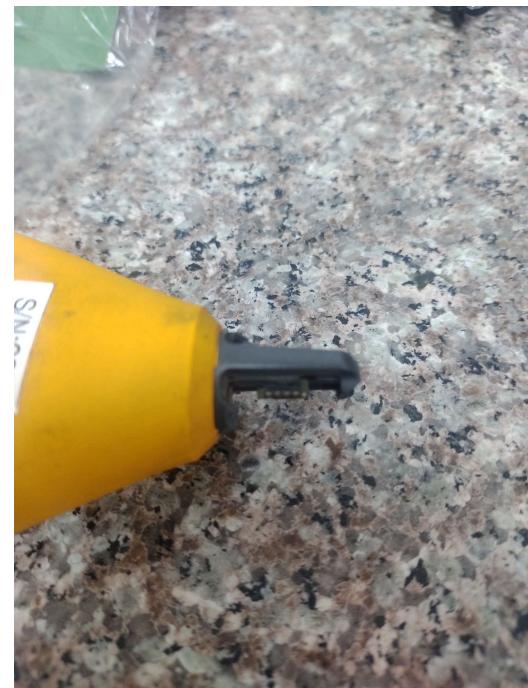
Resultados 1er Nivel: En esta etapa se pudo identificar que el equipo funciona correctamente, pero presenta una rotura en el plástico que protege los sensores de temperatura y humedad.

El equipo Físicamente se encuentra en buen estado, las lecturas de temperatura y humedad se encuentran dentro de los Errores Máximos Permitidos por el Fabricante del mismo. Únicamente presenta la cobertura que protege a los sensores de temperatura y humedad rota. Pero eso no impide el correcto funcionamiento del equipo.

Plástico que recubre los sensores se encuentra roto

Por la ruptura del plástico que protege los sensores de Temperatura y Humedad se aconseja tener cuidado en el manejo del equipo para no golpear los sensores

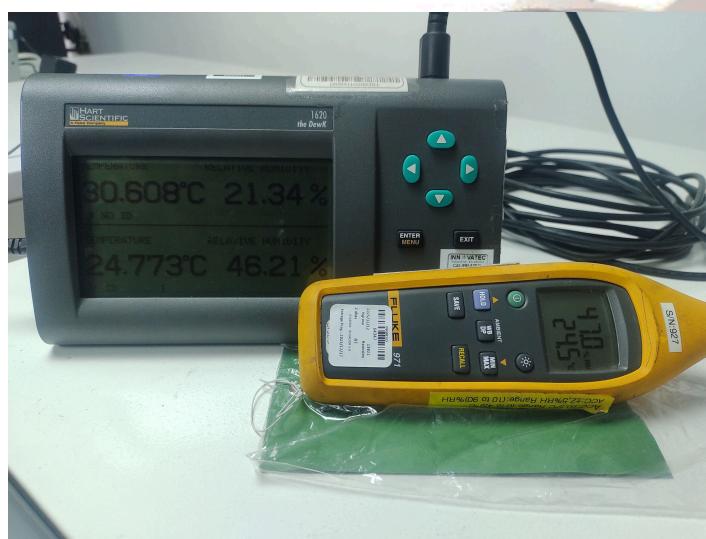
Resultados 2do Nivel: Se revisa el software del equipo y el Menú del mismo, también se realizó una prueba de las lecturas de temperatura y de humedad los mismos que arrojaron valores acordes a los de

Verificación de lecturas respecto a un equipo Patrón
