INFORME DE REVISIÓN TÉCNICA Y MANTENIMIENTO

Informe No.:	64348	Fecha de Mantenimiento:	2026-01-09
Propietario:	AVIANCA - ECUADOR S.A.	Técnico de Mantenimiento:	Ing. Isaac Calle
Dirección:	Luis Tamayo N24-33 Y Baquerizo Moreno (SEDE PRINCIPAL)

Equipo:	Termohigrómetro	PartNumber	FLUKE 971 R56906725
Marca:	FLUKE	Rango:	(-20 a 60) °C / (5 a 95) %HR
Modelo:	971	División de escala:	0.1 °C / 0.1 %HR
Serie:	925	Ubicación:	*****

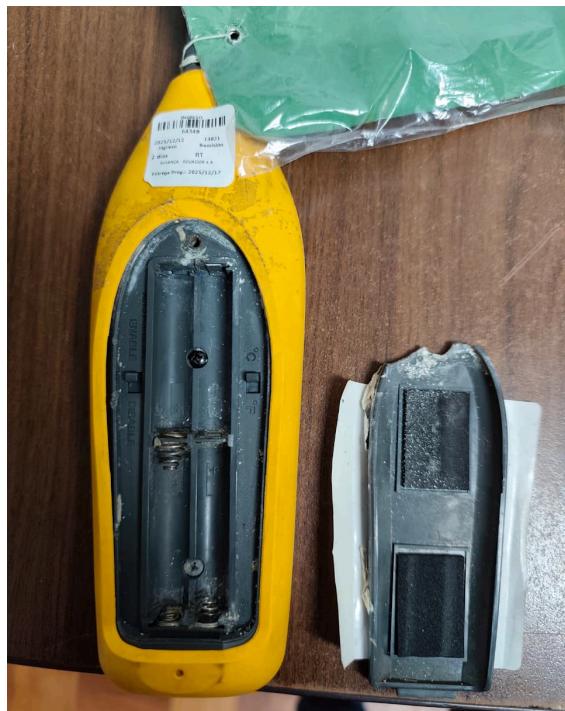
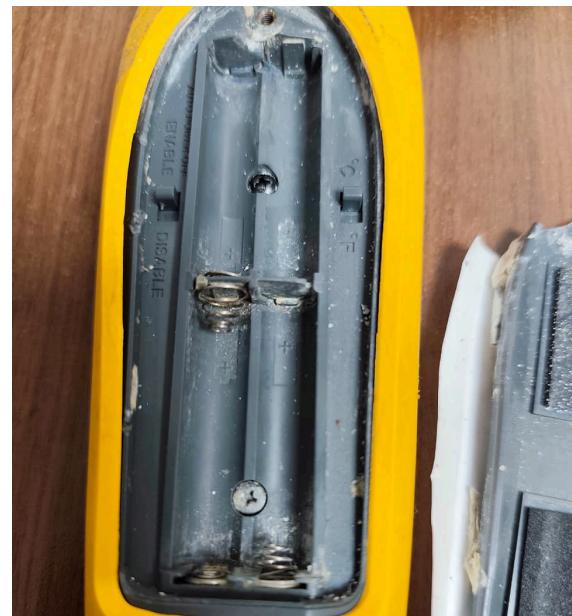
8. Anexo Fotográfico

Durante la inspección visual se constató que el compartimiento de baterías se encuentra completamente sulfatado, presentando acumulación severa de óxidos y residuos corrosivos. Adicionalmente, se evidenció la ausencia total de los pines de contacto para las baterías, lo que imposibilita cualquier conexión eléctrica adecuada hacia el circuito interno del equipo.

La condición observada sugiere que la corrosión no se limita únicamente al compartimiento de baterías, sino que ha avanzado hacia el interior del equipo, comprometiendo la integridad eléctrica de la placa, componentes SMD y conexiones internas. El termohigrómetro presenta daño severo e irreversible por sulfatación, tanto en el compartimiento de baterías como, presumiblemente, en la placa electrónica interna. Esta condición impide su encendido, funcionamiento y cualquier intento de calibración o ajuste.

- Fuga prolongada de electrolito de las baterías, generando corrosión química severa.
- Exposición a ambientes de alta humedad, acelerando los procesos de oxidación.
- Almacenamiento inadecuado con baterías instaladas, sin mantenimiento preventivo.
- Falta de protección del compartimiento de energía, permitiendo la migración de agentes corrosivos hacia la placa.

- 6.1. Se recomienda dar de baja el equipo, debido al daño severo ocasionado por sulfatación y corrosión interna.
