INFORME DE MANTENIMIENTO CORRECTIVO BÁSICO

Informe No.:	65903	Fecha de Mantenimiento:	2026-02-06
Propietario:	ANDRANGO CALVACHI YESSENIA CECILIA	Técnico de Mantenimiento:	Mauricio Landivar
Dirección:	E8 S52-154 Y CALLE S52C

Equipo:	PRT	Código empresa:	*****
Marca:	Fluke	Rango:	(-200 a 420) °C
Modelo:	5615	División de escala:	*****
Serie:	5646413	Ubicación:	*****

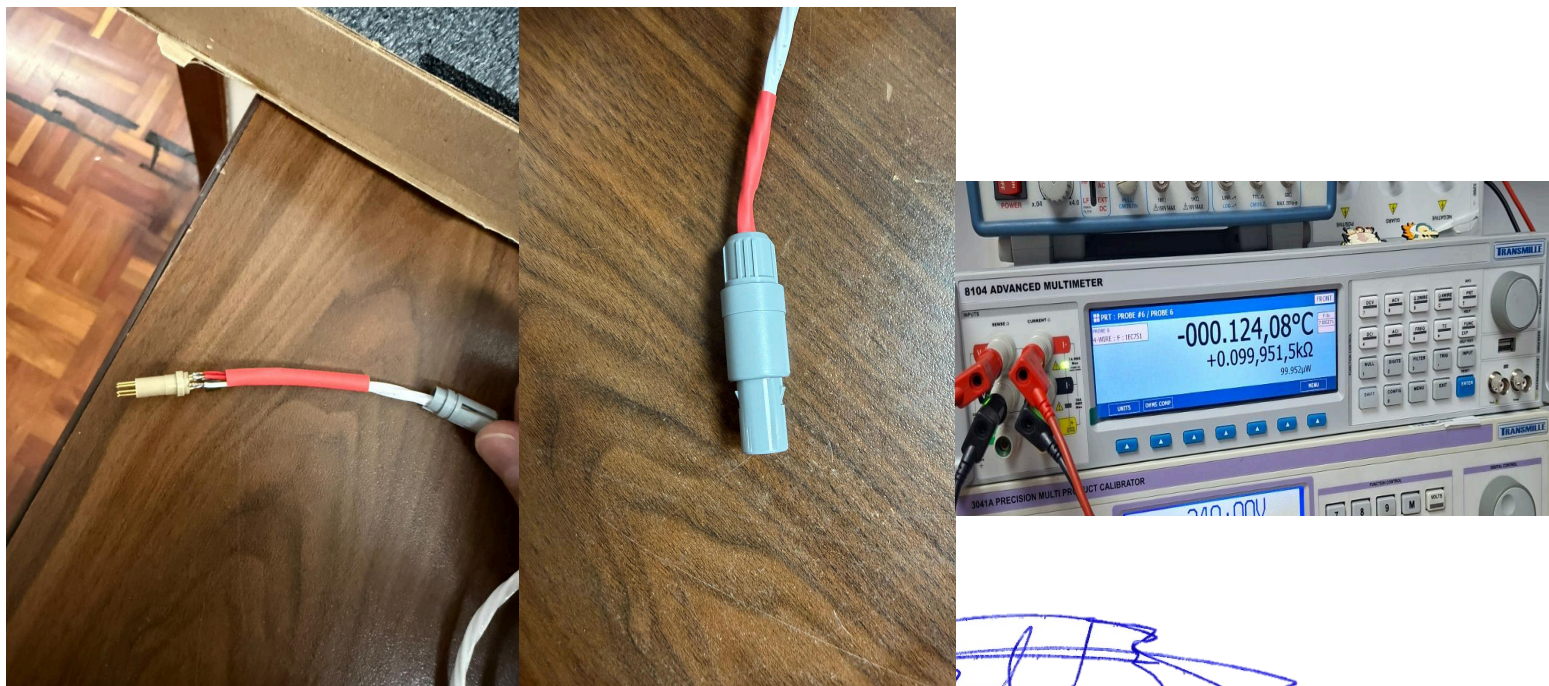
Figura 2. Nuevo conector arreglado y encendido del equipo.

Se procedió al cambio del tipo de entrada del sensor PRT, realizando la soldadura adecuada de los conductores a los nuevos conectores, asegurando correcta fijación mecánica y continuidad eléctrica.

Posteriormente, se realizó una verificación funcional en pozo térmico a 0 °C, utilizando un multímetro patrón, con el fin de comprobar la correcta respuesta del sensor.

La prueba a 0 °C permite validar que la resistencia del PRT corresponde al valor esperado en el punto de referencia del agua-hielo, confirmando que la modificación del conector no afecta la integridad ni la exactitud de la medición.
