INFORME DE MANTENIMIENTO CORRECTIVO

Informe No.:	64349	Fecha de Reparación:	2026-01-07
Propietario:	AVIANCA - ECUADOR S.A.	Técnico de Mantenimiento:	Ing. Isaac Calle
Dirección:	Luis Tamayo N24-33 Y Baquerizo Moreno

Equipo:	Manómetro digital	PartNumber:	DPG8001-300
Marca:	OMEGA	Rango:	(0 a 300) psi
Modelo:	DPG8001-300	División de escala:	0.1 psi
Serie:	21062112002	Capacidad:	*****
Orden:	W0087425

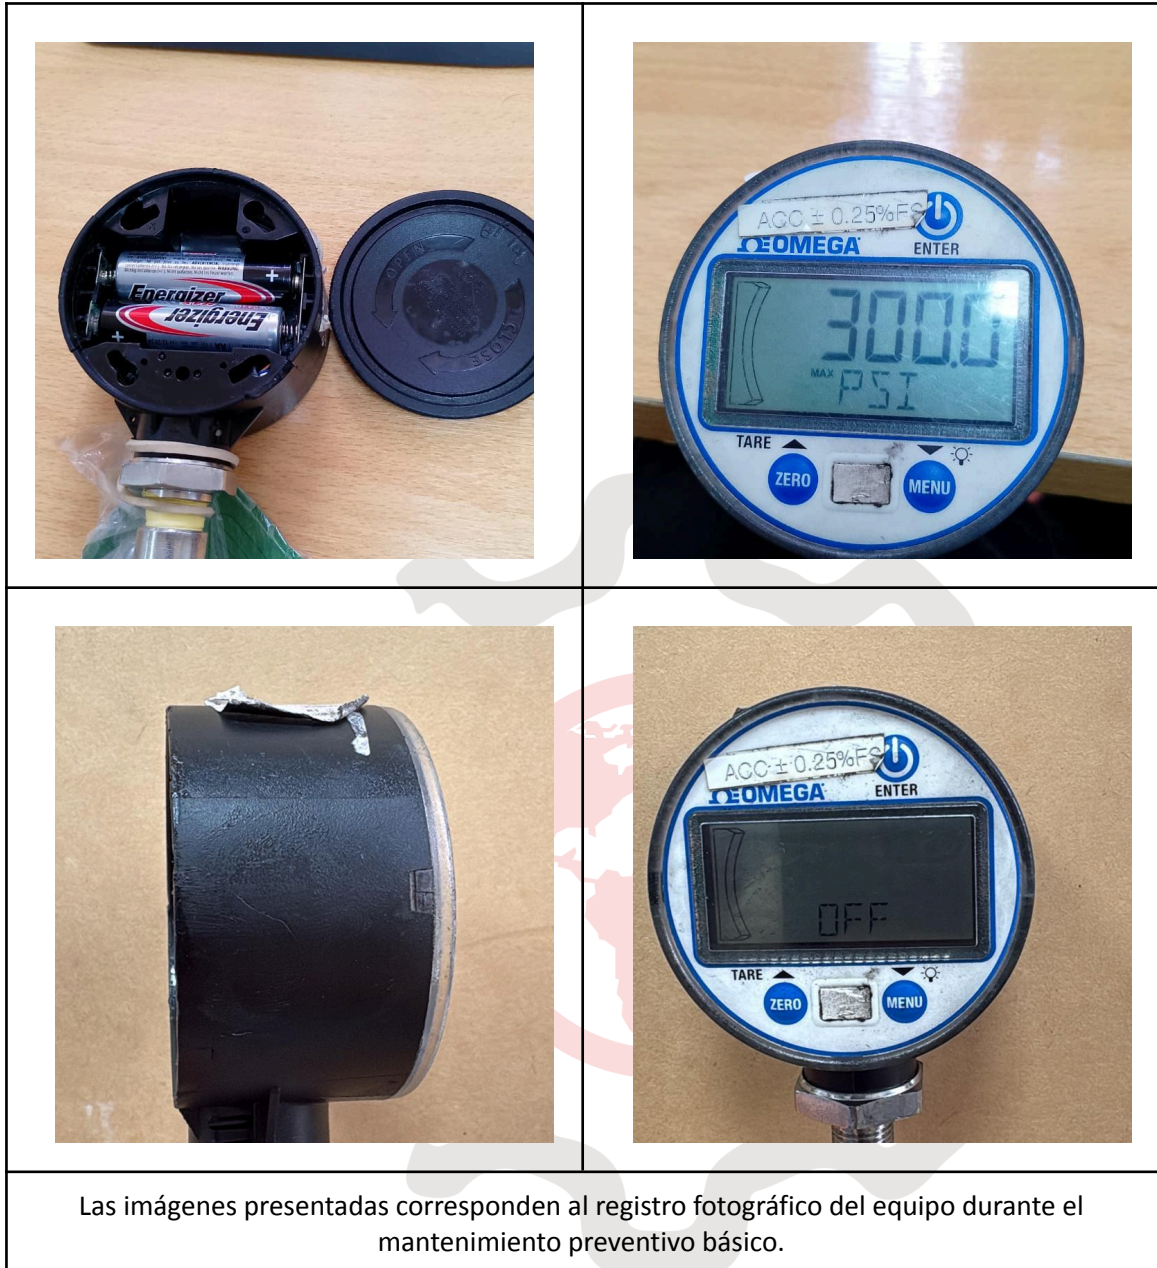
Al momento de la recepción del equipo se realizó una inspección visual detallada, evidenciándose ruptura estructural en la carcasa plástica inferior, específicamente en la zona de acople entre el cuerpo principal y la conexión roscada metálica. Adicionalmente, se identificaron fisuras secundarias en otras áreas de la envolvente externa, las cuales comprometían la integridad mecánica del encapsulado y la protección de los componentes internos frente a agentes externos (polvo, humedad y vibraciones).

Las imágenes presentadas corresponden al registro fotográfico del equipo durante el mantenimiento preventivo básico.

- Limpieza y preparación superficial del área afectada.
- Alineación mecánica de las partes fracturadas.
- Aplicación de adhesivo estructural de alta resistencia (tipo epóxico industrial – Pegatanke).
- Sellado de fisuras secundarias en la carcasa externa.
- Tiempo de curado controlado conforme especificaciones del adhesivo.
- Verificación de rigidez estructural posterior a la reparación.
