INFORME DE REVISIÓN TÉCNICA

Informe No.:	65930	Fecha de Revisión:	2026-02-13
Propietario:	BIOCELLS DISCOVERIES INTERNACIONAL S.A.	Técnico de Mantenimiento:	Ing. Isaac Calle
Dirección:	AV. SIENA 214 Y MIGUEL ANGEL, QUITO, PICHINCHA

Equipo:	INYECTOR	Código empresa:	SYP2000112
Marca:	ORION SAGE	Rango:	*****
Modelo:	M365	División de escala:	*****
Serie:	003551	Capacidad:	*****

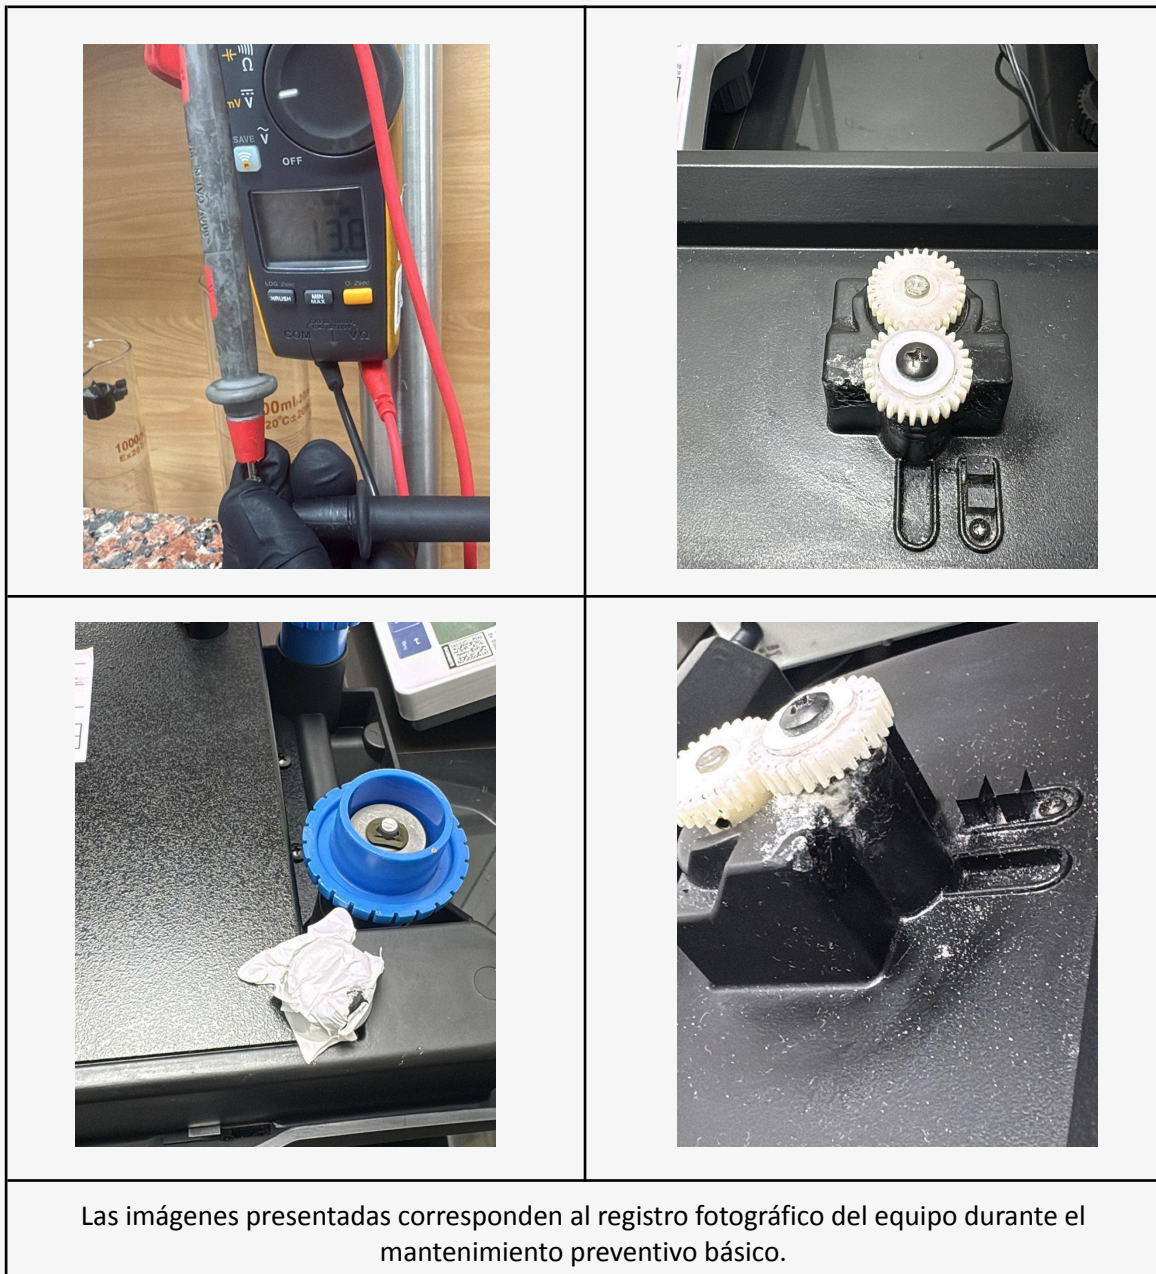
Equipo (Modelo): M365

Se procedió a la apertura técnica del equipo para inspección interna, observándose presencia de partículas de óxido en el sistema mecánico de transmisión, particularmente en el engranaje afectado.

- 5.1. El inconveniente presentado fue originado por acumulación de óxido y suciedad en el sistema de engranaje, lo que generaba restricción mecánica.

Se realizó limpieza interna minuciosa, retirando residuos metálicos, polvo acumulado y cualquier agente que pudiera interferir en el correcto funcionamiento del sistema.

El engranaje intervenido recuperó completamente su movilidad, evidenciándose desplazamiento uniforme y sin resistencia anormal. El equipo fue puesto en operación verificando un funcionamiento estable a **444 % de flow**, manteniendo comportamiento continuo, sin
