INFORME DE REVISIÓN TÉCNICA

Informe No.:	49112	Fecha de Revisión:	2025-06-05
Propietario:	AVIANCA - ECUADOR S.A.	Técnico de Mantenimiento:	Ing. Isaac Calle
Dirección:	Luis Tamayo N24-33 Y Baquerizo Moreno

Equipo:	Torquímetro	PartNumber:	QD4R400 R4720324
Marca:	SNAP-ON	Rango:	(75 a 400) ft.lb
Modelo:	QD4R400	División de escala:	2.5 ft.lb
Serie:	0511033603	Ubicación:	Laboratorio

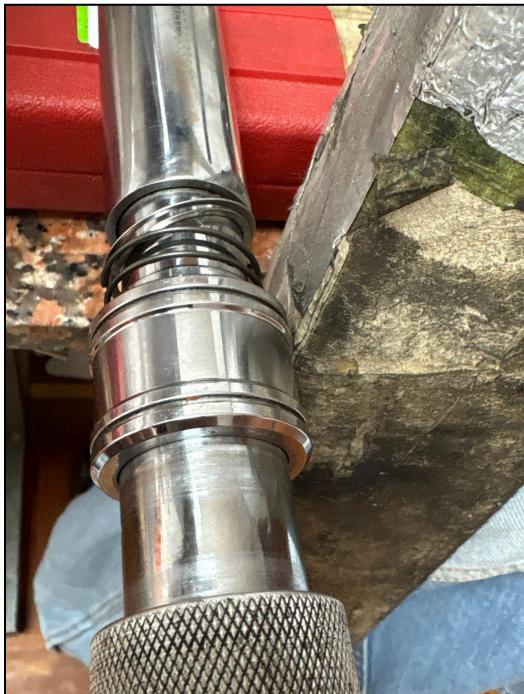
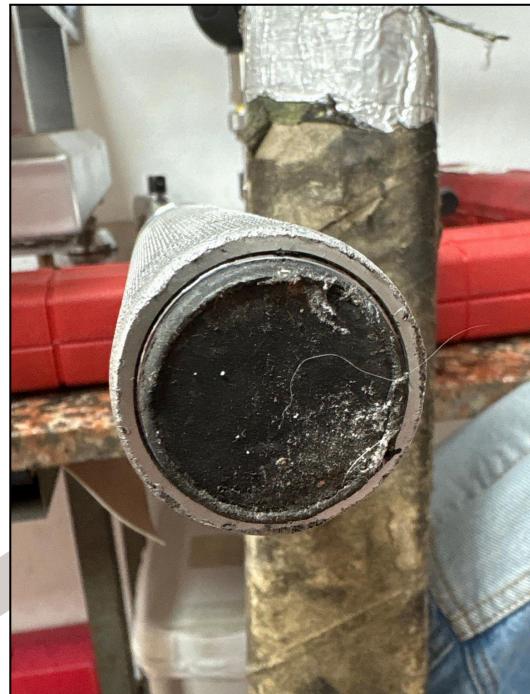
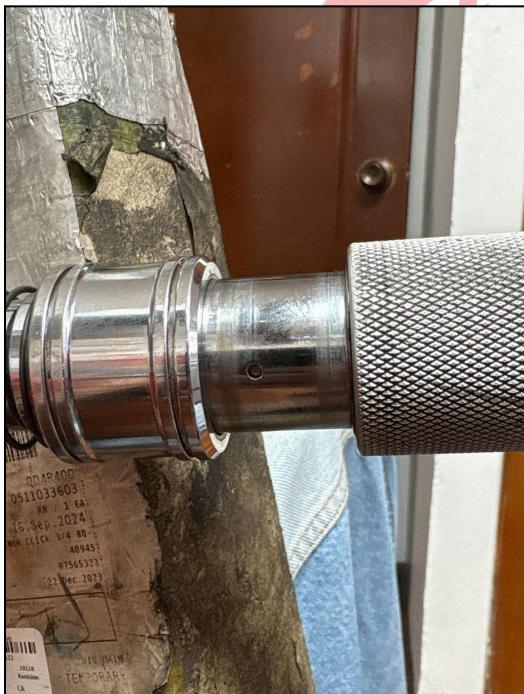
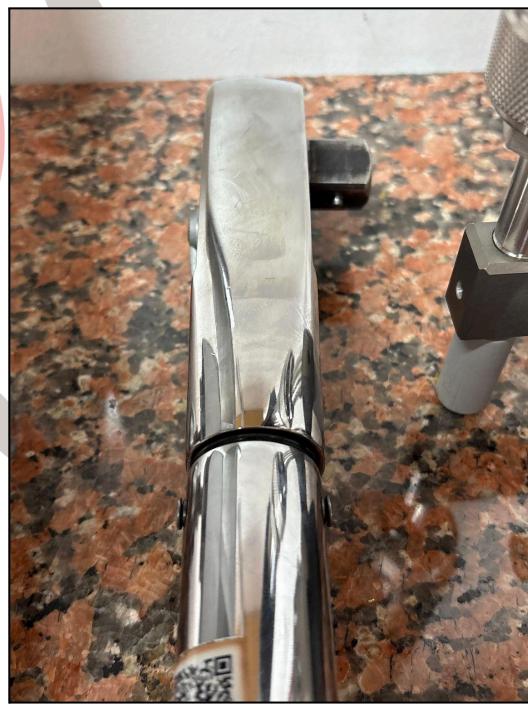
Fig. 1 Revisión Técnica

Durante la inspección visual inicial del torquímetro, se identificaron condiciones mecánicas críticas que comprometen su integridad estructural y operativa. Se observaron las siguientes anomalías:

- El resorte de retorno está completamente expuesto y desplazado fuera de su canal guía, indicando un posible desprendimiento del anclaje interno o falla en el sistema de retención.
- Ausencia total de rulimanes (rodamientos) en su alojamiento, lo que no solo impide un giro axial fluido, sino que también genera desalineación interna del eje, fricción irregular y desgaste prematuro de las superficies metálicas.
- La superficie metálica presenta desgaste visible, rayaduras y señales de manipulación o fuerza excesiva, lo que sugiere intentos previos de reparación no técnica.
- El sistema de empuñadura muestra signos de uso excesivo y pérdida del moleteado funcional para agarre, comprometiendo la ergonomía y seguridad durante la operación.

No fue posible ejecutar pruebas funcionales debido a la falta de continuidad mecánica interna, provocada por la ausencia de elementos esenciales (rulimanes y fijación del resorte). El sistema de torque no presenta respuesta elástica ni retorno adecuado al punto de reposo, y al aplicar fuerza, no se detecta una acumulación ni liberación progresiva del par de torsión, lo que invalida su funcionamiento como instrumento de medición.

Además, al manipular manualmente el eje, se percibe juego axial excesivo, lo cual evidencia un deterioro en los sistemas de retención o desgaste por fricción sin lubricación ni guiado apropiado.

- Deformaciones en la zona de ajuste que impiden el desensamble sin aplicar fuerza que podría dañar aún más los componentes.
- Presencia de residuos metálicos y partículas finas en los alojamientos, lo cual sugiere desgaste interno o daño por fricción sin mantenimiento.
- Falta de componentes esenciales para el armado seguro del sistema, como arandelas de presión, guías internas y elementos de fijación axial.

- 5.1. El torquímetro presenta un grado de deterioro que afecta gravemente tanto su estructura como su funcionalidad. Las fallas observadas no son aisladas, sino que abarcan múltiples sistemas del equipo: resorte, guía axial, rodamientos, elementos de sujeción y superficie externa.
- 5.2. El hecho de que el resorte se encuentra desalineado y sin fijación, junto con la ausencia de rulimanes a su medida, confirma que el equipo no está en condiciones de ser calibrado ni operado de forma segura. Adicionalmente, las condiciones de desgaste mecánico y deformaciones hacen inviable su reparación sin una reconstrucción completa del sistema.

- 6.1. Retirar el equipo del servicio operativo de forma inmediata, dado que representa un riesgo tanto para la precisión de las mediciones como para la seguridad del usuario.
- 6.2. Registrar formalmente la baja técnica del equipo, documentando su número de inventario o código interno si lo tiene.
- 6.3. Considerar la adquisición de un torquímetro nuevo que cumpla con los rangos de torque requeridos, normativa vigente y condiciones de durabilidad según el entorno de uso.
- 6.4. Implementar un plan de mantenimiento preventivo periódico para herramientas de medición, a fin de detectar a tiempo desgastes o fallas similares en otros equipos.
