INFORME DE MANTENIMIENTO PREVENTIVO Alcoholímetro

Informe No.:	53243	Fecha de Revisión:	2025-01-28
Propietario:	CONSTRUCCIONES Y PRESTACIONES PETROLERAS S.A. CPP	Técnico de Mantenimiento:	Ing. Isaac Calle
Dirección:	LA CORUÑA N28-14 Y MANUEL ITURREY, QUITO, PICHINCHA

Equipo:	Alcoholímetro	Código empresa:	*****
Marca:	CMI Inc	Rango:	Green (< 0.01%) Yellow (0.01% a .020% CAA*) Red (>.020% BAC)
Modelo:	AlcoBlow	División de escala:	*****
Serie:	AB148811	Ubicación:	Laboratorio

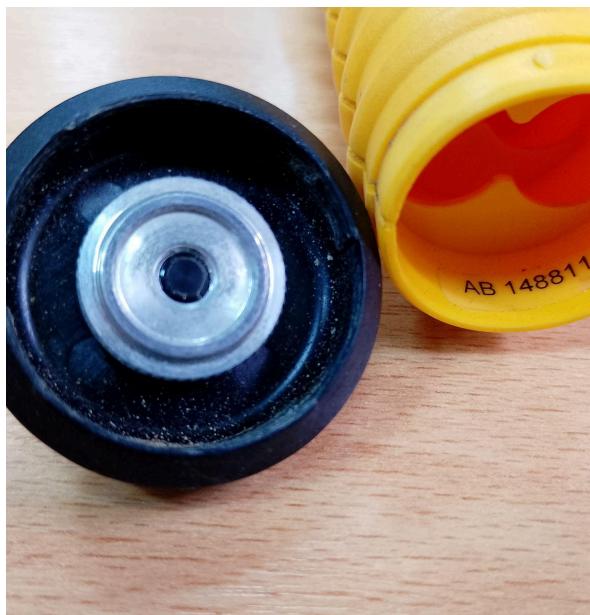
Fig. 2 Conexión batería

Durante la inspección técnica de los componentes de la batería, se observó un desgaste significativo en las zonas de contacto, lo que afecta la capacidad de mantener una conexión eléctrica estable. Este

deterioro interrumpe el flujo adecuado de energía, lo que puede generar fallos intermitentes y afectar la estabilidad del dispositivo. Además, la falta de un contacto eléctrico adecuado puede causar fluctuaciones en el suministro de energía, comprometiendo la precisión y fiabilidad del equipo. Se recomienda realizar una intervención técnica para restaurar las conexiones y asegurar un funcionamiento óptimo del dispositivo.

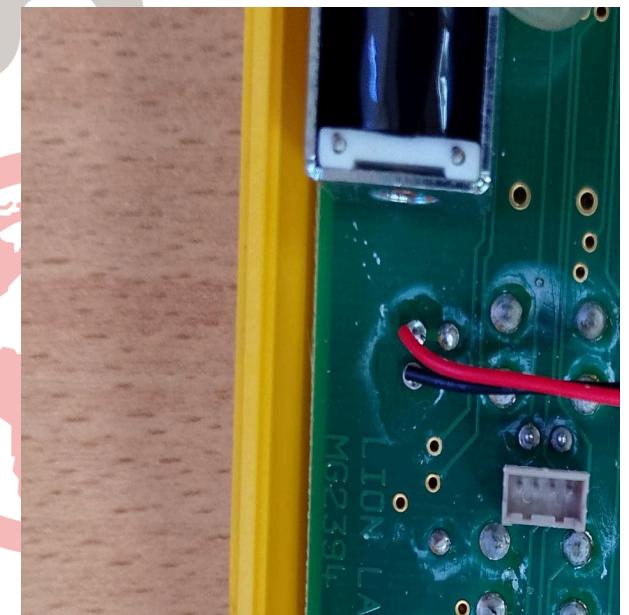
Fig. 3 Placa base

Durante la inspección de la placa base, se detectó sulfatación en las conexiones, lo que indica exposición a condiciones ambientales adversas o fugas internas. Aunque el componente tiene una estructura aceptable, la sulfatación podría afectar la conductividad eléctrica y el rendimiento del equipo. Se realizó una limpieza parcial, pero se recomienda una intervención más profunda para eliminar completamente los residuos y verificar el daño en las conexiones. Dado que la sulfatación es un proceso progresivo, es esencial un tratamiento especializado y reforzar los controles preventivos para evitar futuros daños y asegurar el funcionamiento adecuado del equipo.

Durante el proceso de apertura y desensamblaje del equipo, se detectaron varias irregularidades que afectan su rendimiento. Las condiciones observadas durante la inspección impidieron realizar una limpieza completa de la placa base, lo que limitó una intervención técnica eficaz. Además, se halló sulfato en los componentes internos, indicando un deterioro por daños acumulados a lo largo del tiempo. Estas anomalías sugieren fallos internos graves que requieren un análisis más detallado.

El daño identificado compromete la precisión de las mediciones y la fiabilidad operativa del alcoholímetro, afectando su capacidad para ofrecer resultados consistentes. Esto genera dudas sobre su idoneidad para un uso seguro y efectivo. Se recomienda una evaluación técnica exhaustiva y considerar la reparación o reemplazo de los componentes dañados para restaurar el funcionamiento adecuado del equipo.
