INFORME DE MANTENIMIENTO PREVENTIVO BÁSICO

Informe No.:	58149	Fecha de Revisión:	2025-06-23
Propietario:	PLUSAMBIENTE S.A.	Técnico de Mantenimiento:	Ing. Patricio Llerena
Dirección:	AV. DE LOS SHYRIS N32-42 Y AV. 6 DE DICIEMBRE, QUITO, PICHINCHA

Equipo:	ESTUFA	Código empresa:	BE-CE-002
Marca:	STAR	Rango:	(30 a 200)°C
Modelo:	SD-600D	División de escala:	1 °C
Serie:	328	Ubicación:	Laboratorio

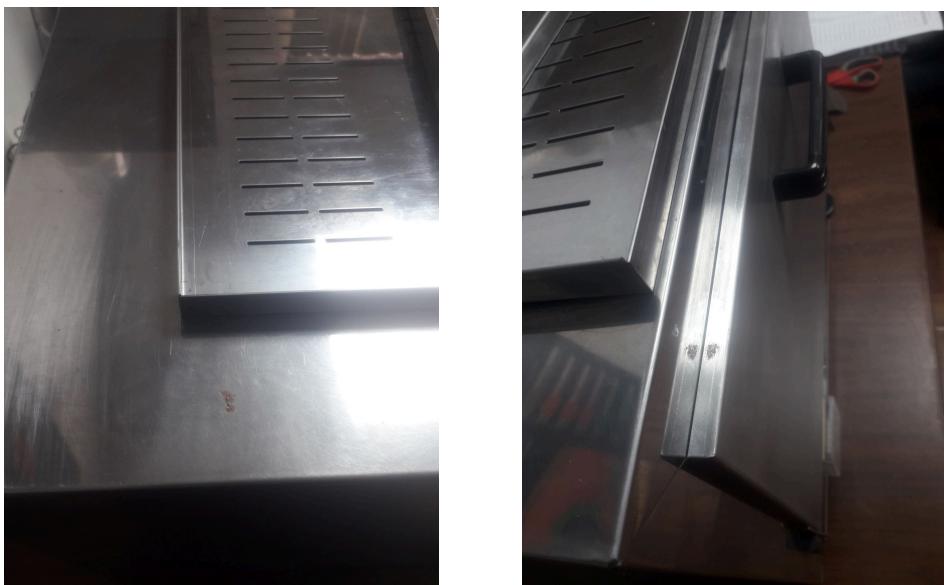
Fig. 1 Presencia de Óxido

- 6.1. Se recomienda realizar tareas de limpieza periódicas de las superficies para evitar la acumulación de polvo y óxido.

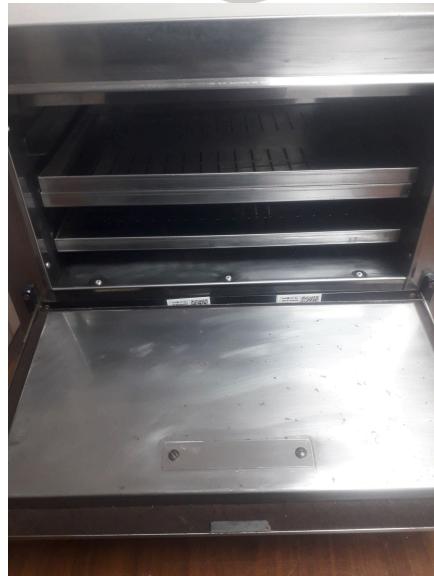
Fig. 2 Equipo luego del mantenimiento

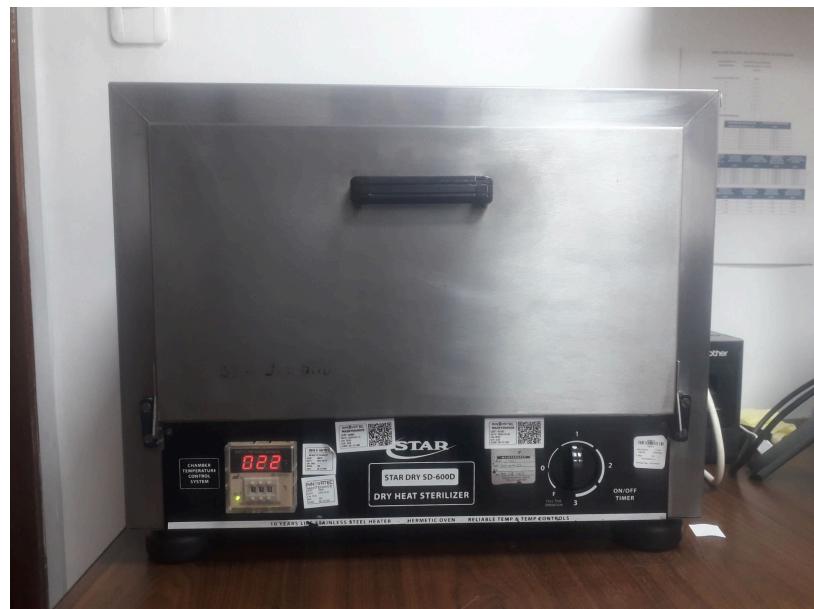
Fig. 3 Funcionamiento del equipo
