# INFORME DE REVISIÓN TÉCNICA

## LABORATORIO DE VARIABLES ELÉCTRICAS

<b>Informe No.:</b>	60229	<b>Fecha de Revisión:</b>	2025-09-03
<b>Propietario:</b>	GLOBALCHEM QUIMICOS INDUSTRIALES Y AGRICOLAS CIA. LTDA.	<b>Técnico de Mantenimiento:</b>	Tec. Mauricio Landívar
<b>Dirección:</b>	CALLE N74C E4-62 Y AVENIDA ELOY ALFARO, QUITO, PICHINCHA

<b>Equipo:</b>	Termómetro Digital	<b>Código empresa:</b>	LMT-05
<b>Marca:</b>	BOECO	<b>Rango:</b>	(-50 a 300) °C
<b>Modelo:</b>	BOE 311	<b>División de escala:</b>	0.1 °C
<b>Serie:</b>	INN-22837	<b>Ubicación:</b>	*****

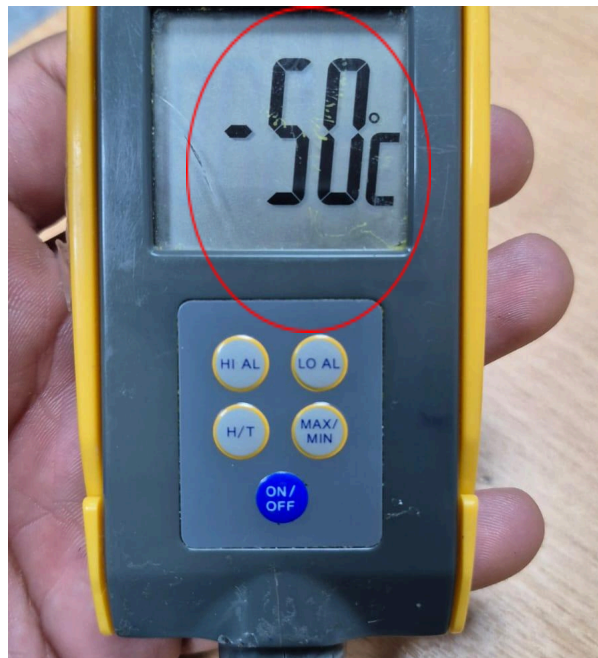
**Resultados 1er Nivel:** En esta etapa se realiza la inspección superficial por lo que el equipo se encuentra en buenas condiciones, se enciende adecuadamente pero no detecta valores de medición.

**Figura 1. Estado del equipo.**

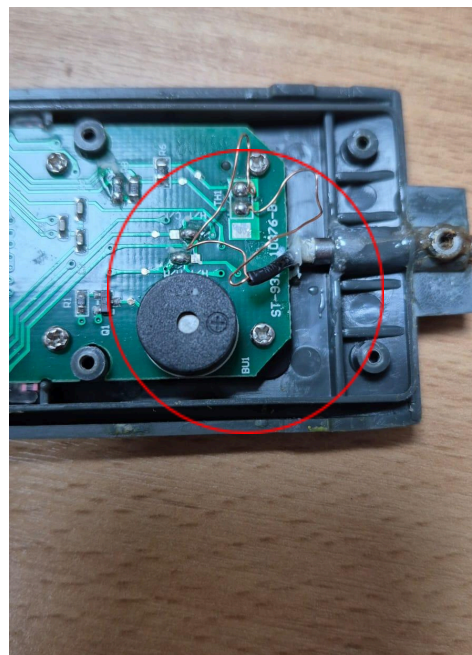
**Figura 2. Conexión del sensor.**

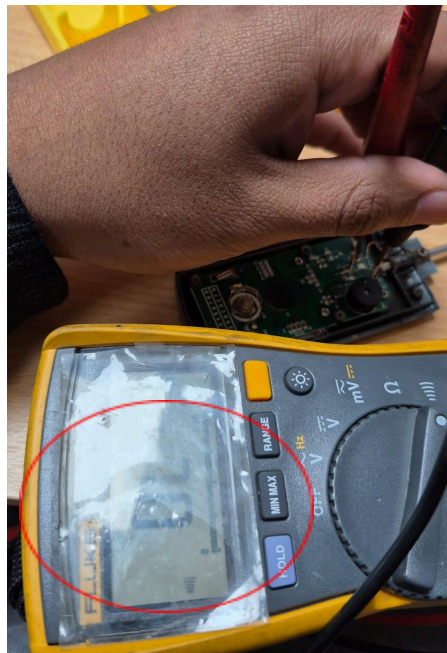
**Resultados 2do Nivel:** Al revisar el equipo desde su placa electrónica se verificó la continuidad del sensor de temperatura, no hubo continuidad por los cables del sensor, por ende, no detecta valores para medición.

**Figura 3. Prueba de contiunidad.**

- a) Reemplazar todo el sensor.

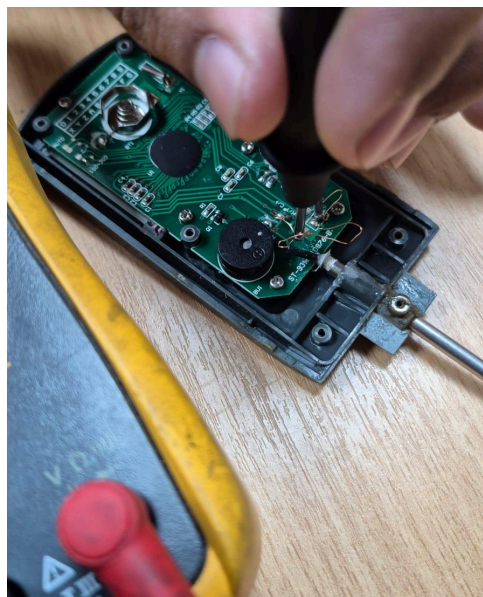
- Estado del sensor. (FAIL)
- Verificación de continuidad del sensor. (FAIL)

- a) El sensor es una parte integrada del equipo, por lo que su reparación, conlleva a un nuevo sensor.
- b) Se requiere reemplazar por un nuevo equipo.

**Figura 4. Verificación del sensor.**
