# INFORME DE MANTENIMIENTO

### LABORATORIO DE QUÍMICA

Informe No.:	59744	Fecha de Revisión:	2025-09-02
Propietario:	CONSTRUCCIONES Y PRESTACIONES PETROLERAS S.A. CPP.	Técnico de Mantenimiento:	Ing. Isaac Calle
Dirección:	LA CORUÑA N28-14 Y MANUEL ITURREY, QUITO, PICHINCHA (SEDE PRINCIPAL)

Equipo:	Alcoholímetro / Alcohocheck	Código empresa:	TBN7D0005
Marca:	Suracell	Rango:	(0 a 6.0) g/l
Modelo:	iblow 10	División de escala:	0.01 g/l
Serie:	TBN7D0005	Ubicación:	Laboratorio

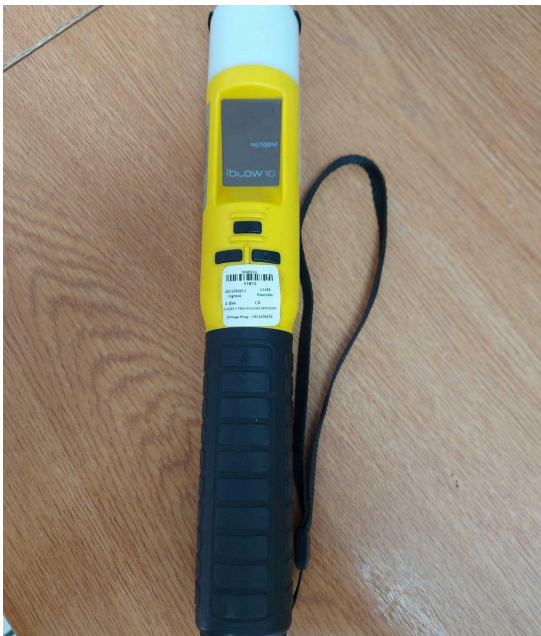
Fig. 1 Vista general del Equipo

- La carcasa externa del equipo se encuentra en condiciones óptimas, sin evidencias de fisuras, abrasiones ni signos de deterioro relevantes. Tanto la pantalla como el conjunto de botones mantienen plena operatividad y conservación estructural.

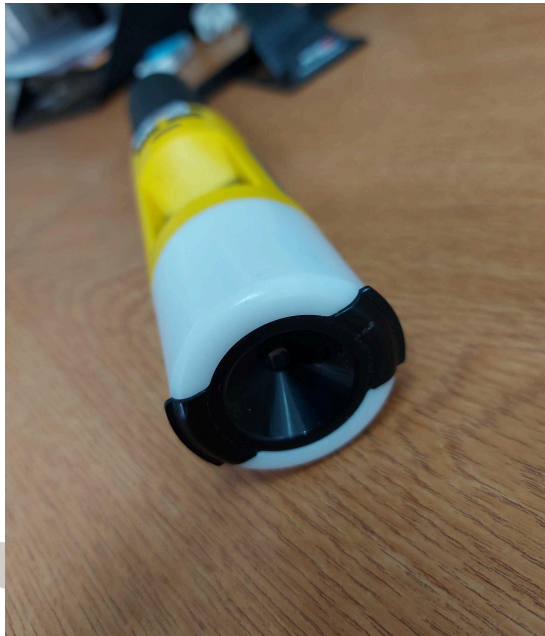
Fig. 2 Vista superior (Boquilla)

- Los compartimentos internos, así como los accesorios correspondientes (boquillas y adaptadores), se encuentran completos y en adecuado estado de conservación, sin evidencias de desgaste o anomalías. Durante la verificación no se detectaron deficiencias en el ensamblaje ni presencia de componentes con deterioro estructural o funcional.

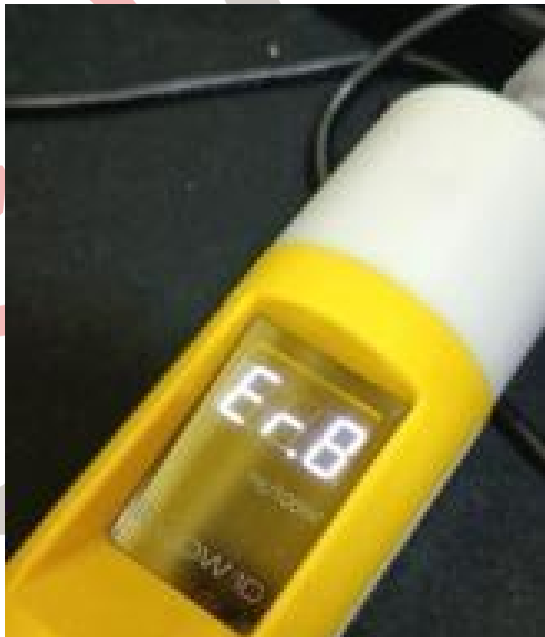
Fig. 4 Prueba patrón

5.1. Tras las intervenciones de mantenimiento y los intentos de calibración, se determinó que el sensor de alcohol presenta un desgaste irreversible. Si bien aún emite lecturas, estas resultan inconsistentes y no corresponden al patrón de etanol de referencia, generando de manera reiterada la alerta **“ER.8 – Error de calibración”**, lo que imposibilita su ajuste metrológico. Este hallazgo confirma que el sensor ha alcanzado el final de su vida útil operativa.

5.2. En consecuencia, se recomienda el **reemplazo inmediato del sensor de alcohol** para restituir la confiabilidad del equipo. De manera complementaria, se sugiere considerar también el **reemplazo de la bomba de succión**, con el fin de garantizar la correcta aspiración de muestra y preservar la exactitud en las futuras calibraciones.
