INFORME DE MANTENIMIENTO

LABORATORIO DE QUÍMICA

Informe No.:	56518	Fecha de Revisión:	2025-09-02
Propietario:	CONSTRUCCIONES Y PRESTACIONES PETROLERAS S.A. CPP.	Técnico de Mantenimiento:	Ing. Isaac Calle
Dirección:	LA CORUÑA N28-14 Y MANUEL ITURREY, QUITO, PICHINCHA (SEDE PRINCIPAL)

Equipo:	Alcoholímetro / Alcohocheck	Código empresa:	*****
Marca:	Suracell	Rango:	(0 a 6.0) g/l
Modelo:	iblow 10	División de escala:	0.01 g/l
Serie:	TTBN2F0005	Ubicación:	Laboratorio

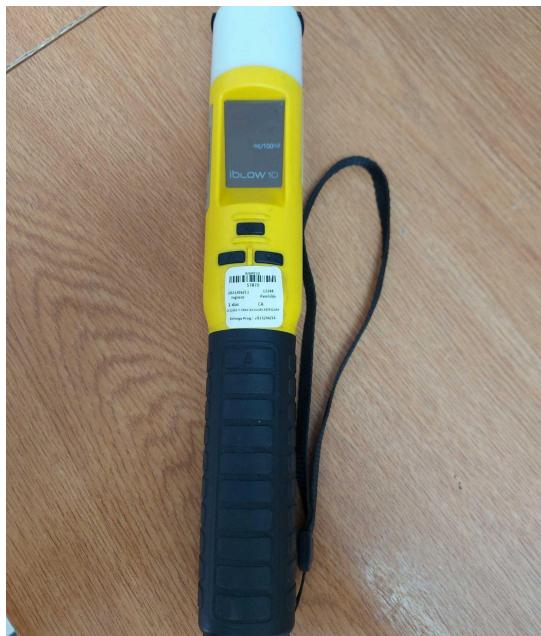
- La carcasa externa del equipo presenta condiciones óptimas, sin indicios de fisuras, abrasiones ni deterioros significativos. La pantalla y el conjunto de botones conservan su integridad estructural y funcionalidad plena.

Fig. 1 Vista general del Equipo

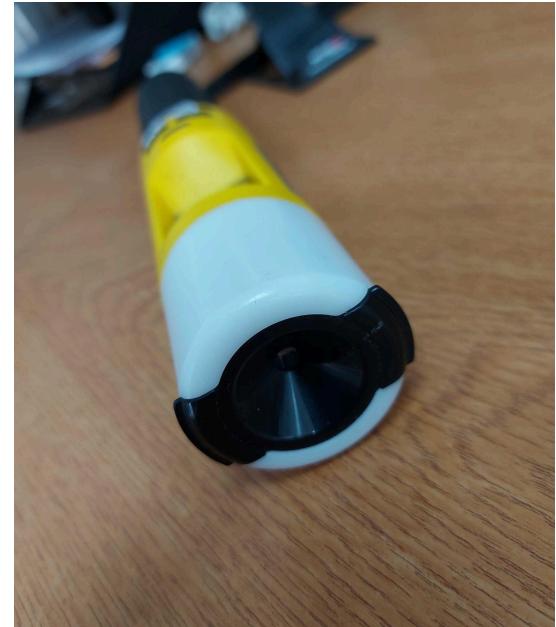
- Los compartimentos internos y los accesorios asociados (boquillas y adaptadores) se encuentran completos y en condiciones óptimas de conservación, sin evidencias de desgaste prematuro, deformaciones o anomalías visibles. Durante la inspección no se identificaron deficiencias en el ensamblaje ni componentes con signos de deterioro estructural o afectación funcional.

Fig. 2 Vista superior (Boquilla)

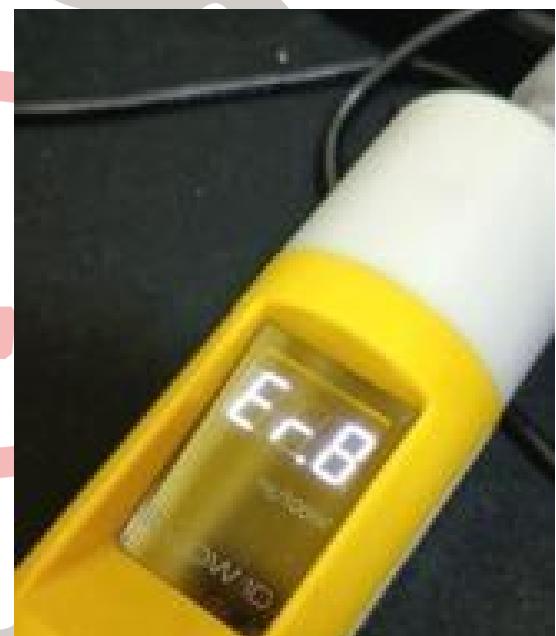
Fig. 4 Prueba patrón

- Se procedió a realizar la lubricación y optimización del mecanismo de activación y desplazamiento, incluyendo el módulo correspondiente al sensor de alcohol. Posteriormente, se efectuó un segundo intento de calibración; no obstante, el equipo mantuvo la alerta “ER.8 – Error de calibración”. Este comportamiento confirma que, si bien el sensor continúa generando lecturas, dichas mediciones no guardan correspondencia con el patrón de etanol de referencia. En consecuencia, el sensor de alcohol no admite procesos de recalibración adicionales, determinándose que ha alcanzado el límite de su vida útil operativa.

- 5.1. Tras las intervenciones de mantenimiento y los intentos de calibración, se determinó que el sensor de alcohol presenta un desgaste irreversible. Si bien aún emite lecturas, estas resultan inconsistentes y no corresponden al patrón de etanol de referencia, generando de manera reiterada la alerta “ER.8 – Error de calibración”, lo que imposibilita su ajuste metrológico. Este hallazgo confirma que el sensor ha alcanzado el final de su vida útil operativa.
- 5.2. En consecuencia, se recomienda el **reemplazo inmediato del sensor de alcohol** para restituir la confiabilidad del equipo. De manera complementaria, se sugiere considerar también el **reemplazo de la bomba de succión**, con el fin de garantizar la correcta aspiración de muestra y preservar la exactitud en las futuras calibraciones.
