INFORME DE REVISIÓN TÉCNICA

LABORATORIO DE VARIABLES ELÉCTRICAS

Informe No.:	57093	Fecha de Revisión:	2025-08-25
Propietario:	AOC INGENIERIA S.A.S.	Técnico de Mantenimiento:	Tec. Mauricio Landívar
Dirección:	CUMBAYA CHIMBORAZO 705 Y AV PAMPITE

Equipo:	Telurómetro	Código empresa:	*****
Marca:	TENTECH	Rango:	*****
Modelo:	EM-4058	División de escala:	*****
Serie:	19C0605	Ubicación:	*****

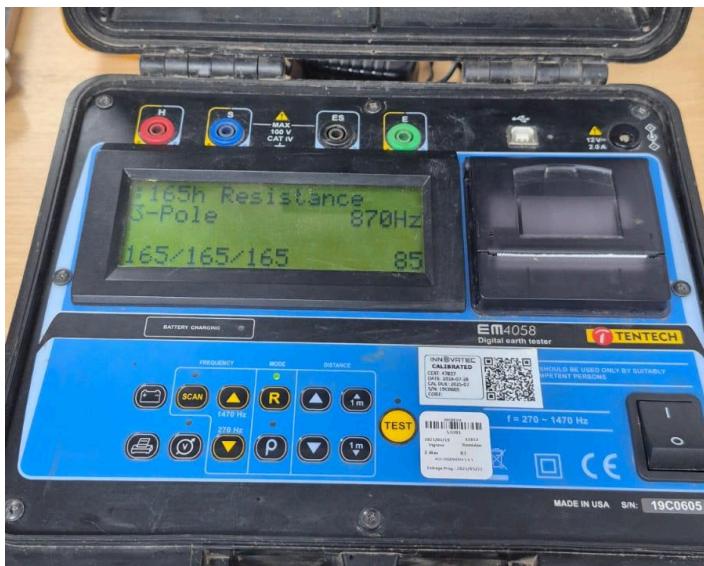
Resultados 2do Nivel: El equipo al colocar un test de prueba de cualquier valor de resistencia durante el proceso la pantalla comienza a desvanecerse esto haciendo que la prueba no se ejecute y termine reiniciando, la prueba no puede mantenerse por mucho tiempo. Al momento de acceder a la placa electrónica se encuentra en buen estado su batería interna tiene valores especificados y no presenta

Figura 3: Prueba del funcionamiento del equipo.
