INFORME DE REVISIÓN TÉCNICA

LABORATORIO DE VARIABLES ELÉCTRICAS

Informe No.:	57093	Fecha de Revisión:	2025-08-25
Propietario:	AOC INGENIERIA S.A.S.	Técnico de Mantenimiento:	Tec. Mauricio Landívar
Dirección:	CUMBAYA CHIMBORAZO 705 Y AV PAMPITE

Equipo:	Telurómetro	Código empresa:	*****
Marca:	TENTECH	Rango:	*****
Modelo:	EM-4058	División de escala:	*****
Serie:	19C0605	Ubicación:	*****

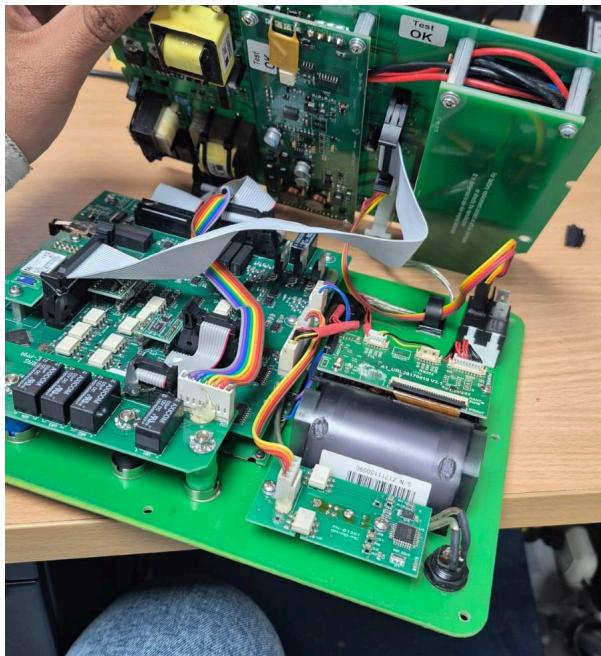
- a) El interruptor principal de encendido y apagado presenta fallas internas.
- b) El test de prueba no puede completarse completamente.
- c) Su placa electrónica se encuentra en buenas condiciones.

Figura 1: Placa electrónica del equipo.

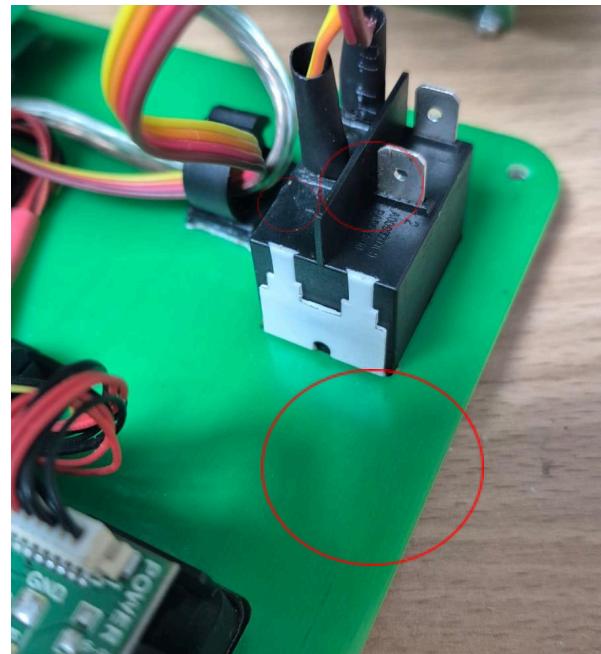
algún daño. Al momento de revisar el estado del switch, se comprobó que ya no funcionaba de manera adecuada debido que provocaba las interferencias al ser accionado por completo en algunos momentos cortaba la señal para el encendido, de esta manera, provocando los reinicios del equipo.

Figura 2: Interruptor con problemas.

- a) Se recomienda cambiar el interruptor de encendido y apagado.

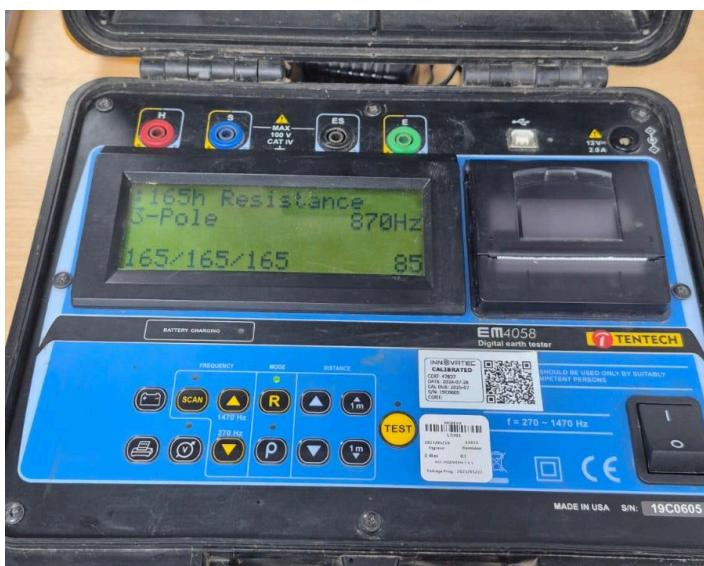
Resultados 2do Nivel: El equipo al colocar un test de prueba de cualquier valor de resistencia durante el proceso la pantalla comienza a desvanecerse esto haciendo que la prueba no se ejecute y termine reiniciando, la prueba no puede mantenerse por mucho tiempo. Al momento de acceder a la placa electrónica se encuentra en buen estado su batería interna tiene valores especificados y no presenta

Figura 3: Prueba del funcionamiento del equipo.
