# INFORME DE MANTENIMIENTO CORRECTIVO BÁSICO

| Informe No.: | 57510 | Fecha de Mantenimiento: | 2025-06-13 |
| Orden de reparación: | R2539725 | PartNumber: | DRT68923 |

| Equipo: | SLEEVE-GROUND LOCK | Material del cuerpo: | Acero pintado / aleación metálica recubierta |

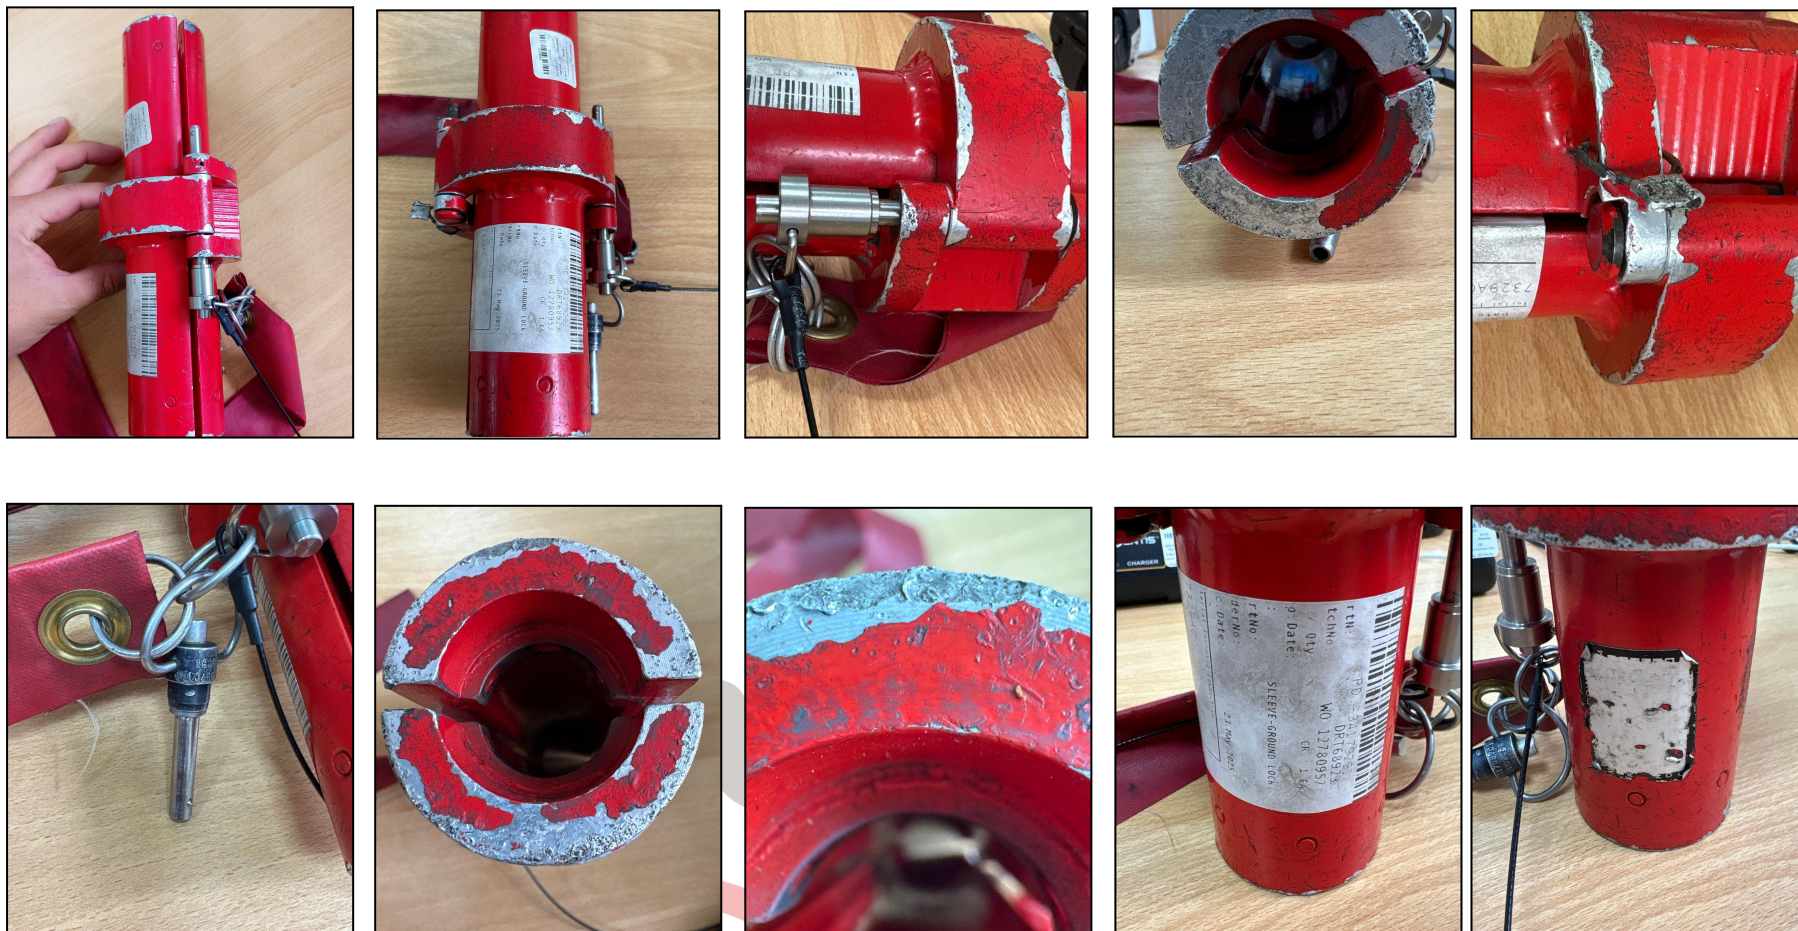
**Fig. 1 Esquema de Mantenimiento Básico**

Durante el mantenimiento, se detectó que el dispositivo presentaba **ausencia del pasador de retención**, el cual es crítico para mantener el sistema cerrado de forma segura y operativa. A continuación, se detallan las acciones realizadas:

- Se inspeccionaron ambas mitades metálicas para descartar deformaciones, grietas o signos de fatiga mecánica.
- Se constató el desgaste superficial del recubrimiento de pintura, atribuible a fricción y manipulación continua.
- No se identificaron fallas estructurales críticas.
- Se seleccionó un pasador de acero inoxidable compatible en diámetro, longitud y tolerancia con el orificio guía del cuerpo del dispositivo.
- Se verificó su inserción segura y su fijación con sistema de amarre para evitar pérdida accidental.

- El equipo quedó operativo, con el mecanismo de retención funcionando correctamente.
- El pasador nuevo mantiene un cierre firme sin juego lateral ni riesgo de liberación espontánea.
- El cable y su sujeción ofrecen seguridad mecánica adicional ante fuerzas de tracción.
- Se evidenció desgaste visual en la pintura, lo cual no compromete la estructura, pero podría facilitar corrosión a largo plazo.

- 6.1. Mantenimiento preventivo trimestral: Verificar ajuste del pasador, inspección del cable de retención y presencia de residuos.
- 6.2. Retoque de pintura en zonas con metal expuesto, para prevenir oxidación.
