INFORME DE MANTENIMIENTO CORRECTIVO BÁSICO

Informe No.:	57510	Fecha de Mantenimiento:	2025-06-13
Orden de reparación:	R2539725	PartNumber:	DRT68923
Propietario:	AVIANCA – ECUADOR S.A.	Técnico de Mantenimiento:	Ing. Isaac Calle
Dirección:	Luis Tamayo N24-33 Y Baquerizo Moreno

Equipo:	SLEEVE-GROUND LOCK	Material del cuerpo:	Acero pintado / aleación metálica recubierta
Marca:	*****	Acabado superficial:	Pintura epóxica roja (aparentemente)
Modelo:	*****	Sistema de retención:	Pasador metálico tipo perno extraíble
Serie:	WO 12780957	Ubicación:	*****

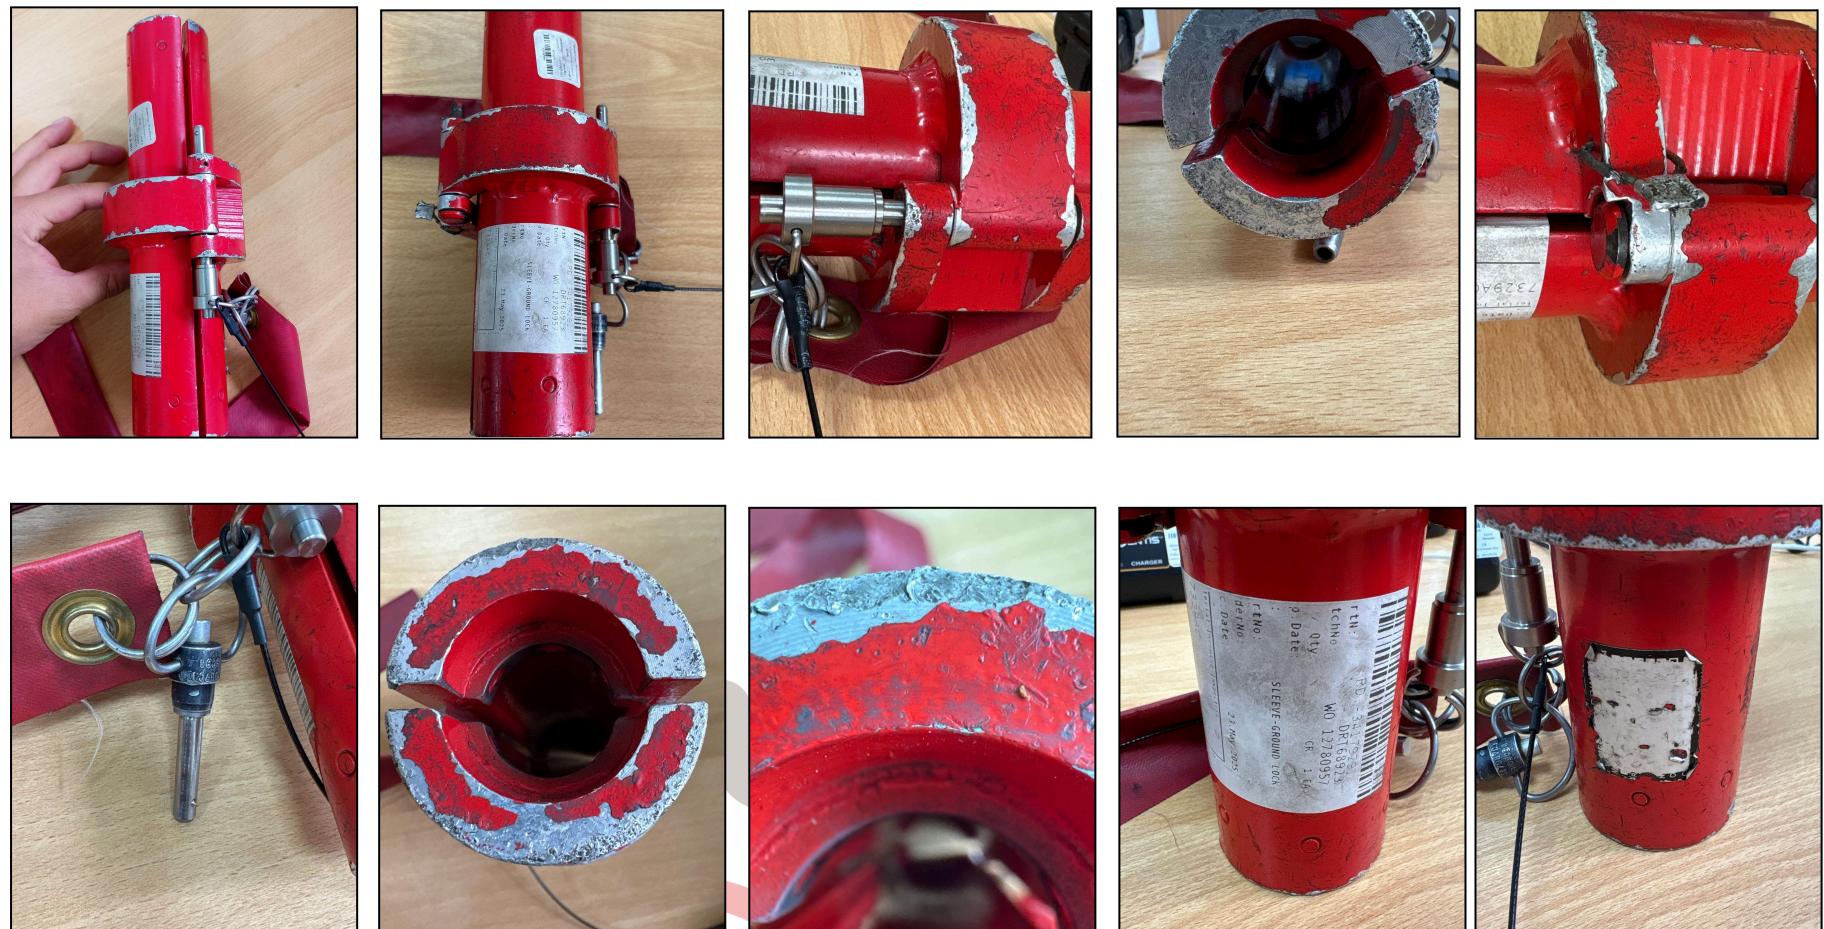
Fig. 1 Esquema de Mantenimiento Básico

Durante el mantenimiento, se detectó que el dispositivo presentaba **ausencia del pasador de retención**, el cual es crítico para mantener el sistema cerrado de forma segura y operativa. A continuación, se detallan las acciones realizadas:

- Se inspeccionaron ambas mitades metálicas para descartar deformaciones, grietas o signos de fatiga mecánica.
- Se constató el desgaste superficial del recubrimiento de pintura, atribuible a fricción y manipulación continua.
- No se identificaron fallas estructurales críticas.
- Se seleccionó un pasador de acero inoxidable compatible en diámetro, longitud y tolerancia con el orificio guía del cuerpo del dispositivo.
- Se verificó su inserción segura y su fijación con sistema de amarre para evitar pérdida accidental.

- 4.1.1. Verificación del estado físico del equipo. (PASS)
- 4.1.2. Adquisición e instalación del pasador. (PASS)

- 6.1. Mantenimiento preventivo trimestral: Verificar ajuste del pasador, inspección del cable de retención y presencia de residuos.
- 6.2. Retoque de pintura en zonas con metal expuesto, para prevenir oxidación.
