INFORME DE MANTENIMIENTO

LABORATORIO DE QUÍMICA

Informe No.:	57869	Fecha de Revisión:	2025-09-02
Propietario:	CONSTRUCCIONES Y PRESTACIONES PETROLERAS S.A. CPP.	Técnico de Mantenimiento:	Ing. Isaac Calle
Dirección:	LA CORUÑA N28-14 Y MANUEL ITURREY, QUITO, PICHINCHA (SEDE PRINCIPAL)

Equipo:	Alcoholímetro / Alcohocheck	Código empresa:	TBN7D0006
Marca:	Suracell	Rango:	(0 a 6.0) g/l
Modelo:	iblow 10	División de escala:	0.01 g/l
Serie:	TBN7D0006	Ubicación:	Laboratorio

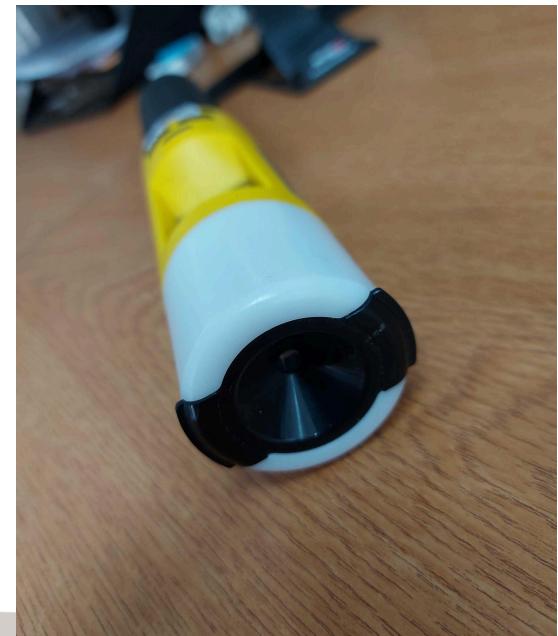
- Los compartimentos internos, así como los accesorios correspondientes (boquillas y adaptadores), se encuentran completos y en adecuado estado de conservación, sin evidencias de desgaste o anomalías. Durante la verificación no se detectaron deficiencias en el ensamblaje ni presencia de componentes con deterioro estructural o funcional.

Fig. 2 Vista superior (Boquilla)
