INFORME DE MANTENIMIENTO

LABORATORIO DE QUÍMICA

Informe No.:	57869	Fecha de Revisión:	2025-09-02
Propietario:	CONSTRUCCIONES Y PRESTACIONES PETROLERAS S.A. CPP.	Técnico de Mantenimiento:	Ing. Isaac Calle
Dirección:	LA CORUÑA N28-14 Y MANUEL ITURREY, QUITO, PICHINCHA (SEDE PRINCIPAL)

Equipo:	Alcoholímetro / Alcohocheck	Código empresa:	TBN7D0006
Marca:	Suracell	Rango:	(0 a 6.0) g/l
Modelo:	iblow 10	División de escala:	0.01 g/l
Serie:	TBN7D0006	Ubicación:	Laboratorio

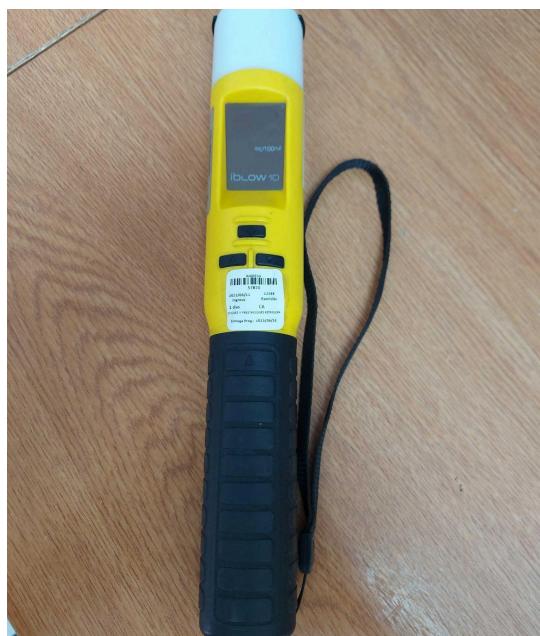
Fig. 1 Vista general del Equipo

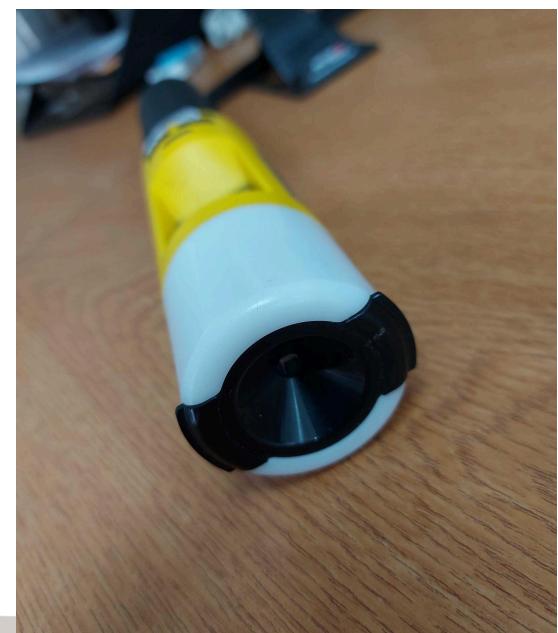
Fig. 2 Vista superior (Boquilla)

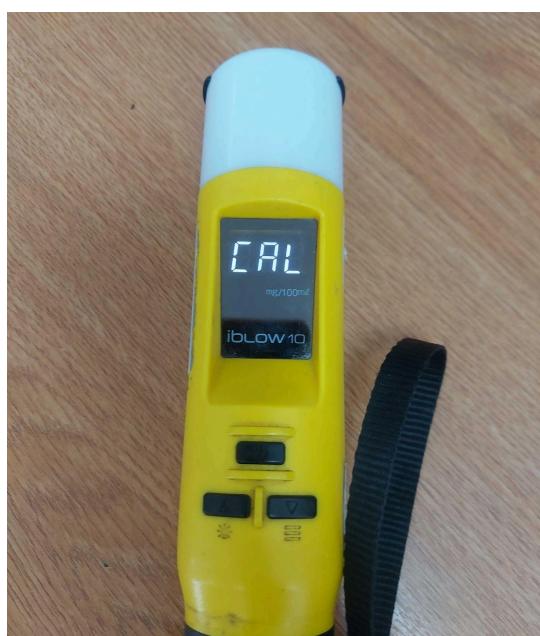
Fig. 3 Desbloqueo

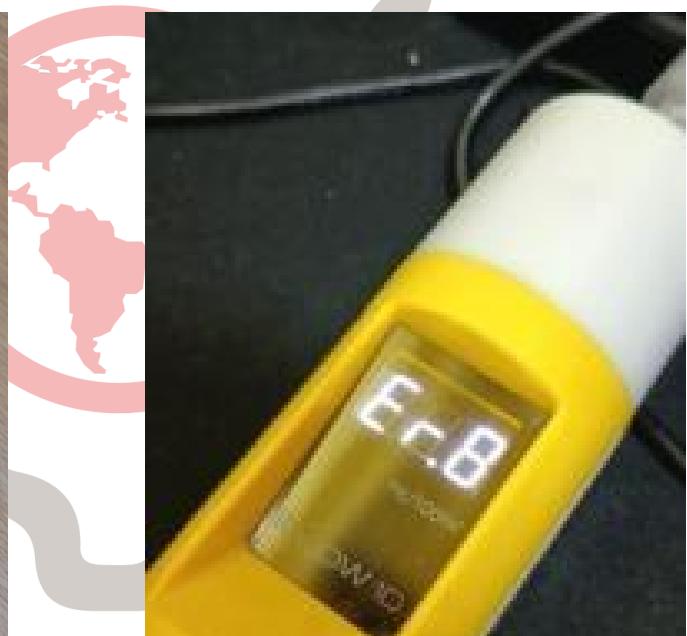
Fig. 4 Prueba patrón
