# INFORME DE MANTENIMIENTO

### LABORATORIO DE QUÍMICA

| <b>Informe No.:</b> | 57870 | <b>Fecha de Revisión:</b> | 2025-09-02 |

| <b>Equipo:</b> | Alcoholímetro / Alcohocheck | <b>Código empresa:</b> | ***** |

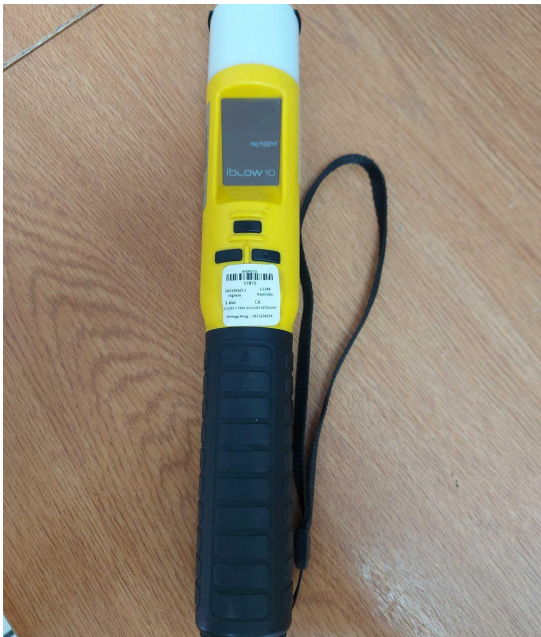
Fig. 1 Vista general del Equipo

- La carcasa externa no presenta daños, raspones o signos de desgaste significativo.
- Pantalla y botones en perfecto estado de conservación y funcionalidad. Se debe tomar en consideración que el tornillo de inferior de pilas no es original.

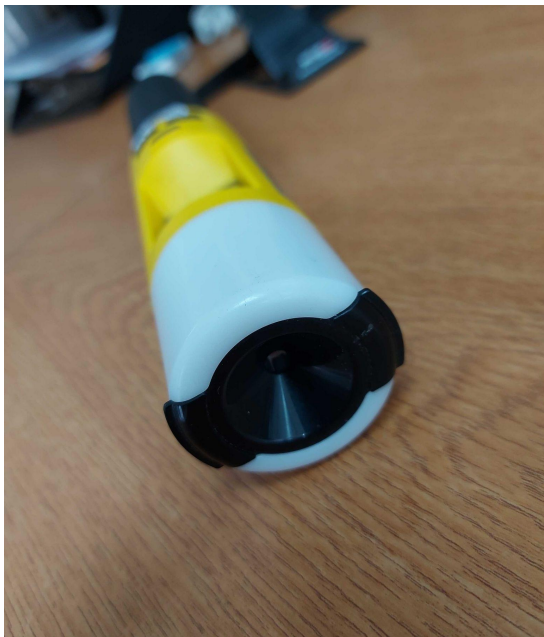
Fig. 2 Vista superior (Boquilla)

- Los compartimentos internos y los accesorios (boquillas y adaptadores) se encuentran completos y en condiciones óptimas.
- No se detectaron problemas de ensamblaje ni componentes deteriorados.

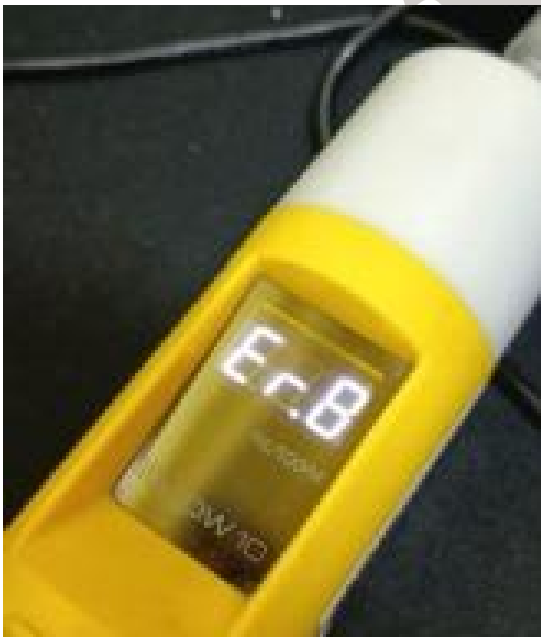
Fig. 3 Prueba Patrón

- Se verifica el estado general del equipo, sus componentes físicos están en buenas condiciones. Se procede a la calibración del equipo con el fin de asegurar mediciones precisas durante las pruebas de alcohol en aire espirado y nos salta la alerta “ER.8 – Error de calibración”, este mensaje aparece cuando la bomba de succión no está funcionando, procedemos a destapar el equipo y revisar su funcionamiento, la bomba no responde adecuadamente.

1er Intento

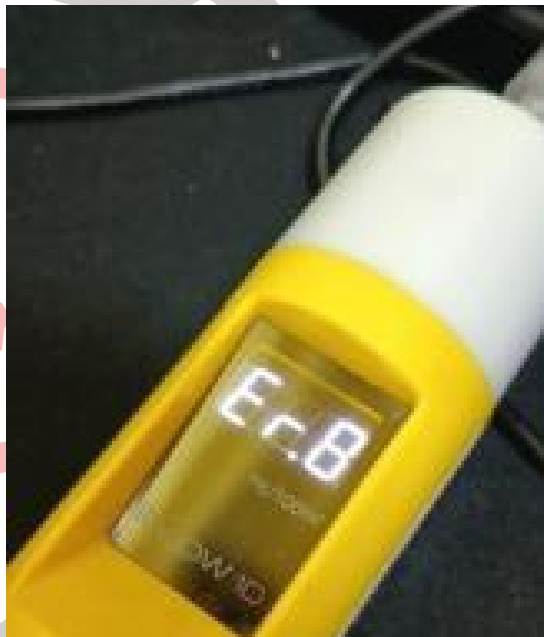
Fig. 4 Prueba patrón

- Se procedió a lubricar y optimizar el mecanismo de activación y recorrido, incluyendo el sensor de alcohol. Posteriormente, se efectuó un segundo intento de calibración; sin embargo, el equipo continuó mostrando la alerta “**ER.8 – Error de calibración**”. Este resultado evidencia que, a pesar de que el sensor aún emite lecturas, estas no corresponden al patrón de etanol de referencia. En consecuencia, el sensor de alcohol no admite procesos de calibración adicionales, lo que indica que ha alcanzado el final de su vida útil.

- 5.1. Tras los intentos de mantenimiento y calibración, se determinó que el sensor de alcohol presenta un desgaste irreversible. Aunque aún genera lecturas, estas no son confiables ni corresponden al patrón de etanol, además de que el sistema rechaza la calibración al generar la alerta “**ER.8 – Error de calibración**”. Esto confirma que el sensor ha llegado al final de su vida útil. Es necesario reemplazar el Sensor de Alcohol y como recomendación la bomba de succión.

2do Intento
