# INFORME DE MANTENIMIENTO

### LABORATORIO DE QUÍMICA

Informe No.:	57870	Fecha de Revisión:	2025-09-02
Propietario:	CONSTRUCCIONES Y PRESTACIONES PETROLERAS S.A. CPP.	Técnico de Mantenimiento:	Ing. Isaac Calle
Dirección:	LA CORUÑA N28-14 Y MANUEL ITURREY, QUITO, PICHINCHA (SEDE PRINCIPAL)

Equipo:	Alcoholímetro / Alcohocheck	Código empresa:	*****
Marca:	Suracell	Rango:	(0 a 6.0) g/l
Modelo:	iblow 10	División de escala:	0.01 g/l
Serie:	TBN7D0002	Ubicación:	Laboratorio

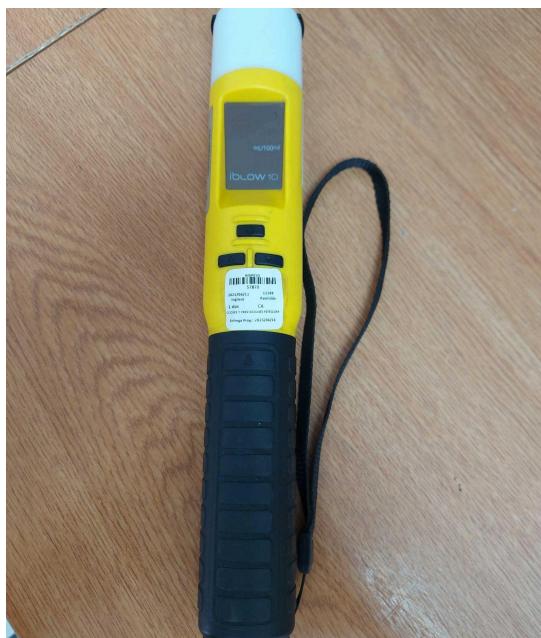
**Fig. 1 Vista general del Equipo**

- La carcasa externa no presenta daños, raspones o signos de desgaste significativo.
- Pantalla y botones en perfecto estado de conservación y funcionalidad. Se debe tomar en consideración que el tornillo de inferior de pilas no es original.

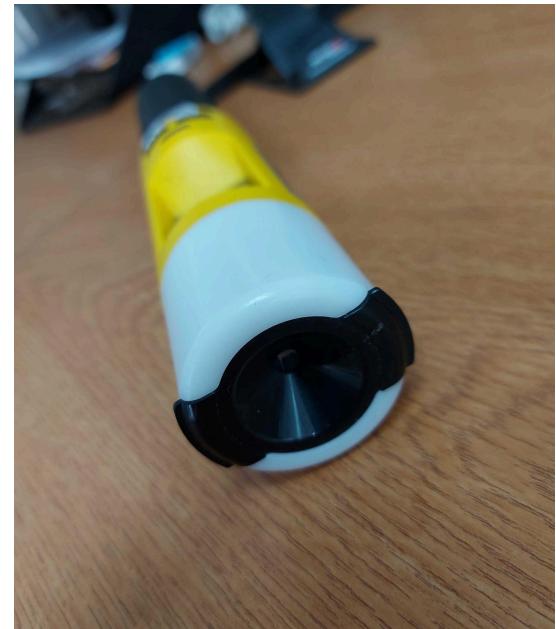
**Fig. 2 Vista superior (Boquilla)**

- Los compartimentos internos y los accesorios (boquillas y adaptadores) se encuentran completos y en condiciones óptimas.
- No se detectaron problemas de ensamblaje ni componentes deteriorados.

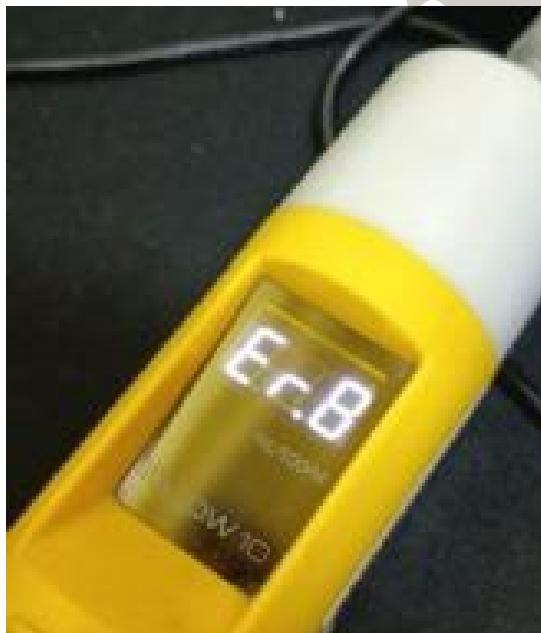
**Fig. 3 Prueba Patrón**

- Se verifica el estado general del equipo, sus componentes físicos están en buenas condiciones. Se procede a la calibración del equipo con el fin de asegurar mediciones precisas durante las pruebas de alcohol en aire espirado y nos salta la alerta “ER.8 – Error de calibración”, este mensaje aparece cuando la bomba de succión no está funcionando, procedemos a destapar el equipo y revisar su funcionamiento, la bomba no responde adecuadamente.

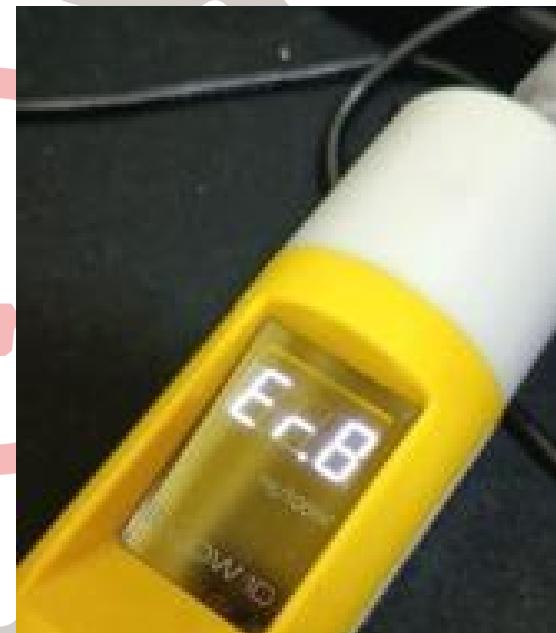
**Fig. 4 Prueba patrón**

- Se procedió a lubricar y optimizar el mecanismo de activación y recorrido, incluyendo el sensor de alcohol. Posteriormente, se efectuó un segundo intento de calibración; sin embargo, el equipo continuó mostrando la alerta “ER.8 – Error de calibración”. Este resultado evidencia que, a pesar de que el sensor aún emite lecturas, estas no corresponden al patrón de etanol de referencia. En consecuencia, el sensor de alcohol no admite procesos de calibración adicionales, lo que indica que ha alcanzado el final de su vida útil.

- 5.1. Tras los intentos de mantenimiento y calibración, se determinó que el sensor de alcohol presenta un desgaste irreversible. Aunque aún genera lecturas, estas no son confiables ni corresponden al patrón de etanol, además de que el sistema rechaza la calibración al generar la alerta “ER.8 – Error de calibración”. Esto confirma que el sensor ha llegado al final de su vida útil. Es necesario reemplazar el Sensor de Alcohol y como recomendación la bomba de succión.
