**Instituto Conmemorativo  
Gorgas de E.S.**

**02330 - Balanza de Precisión  
Ohaus AV412C -ICGES**

PROCEDIMIENTO**Balanza-Mantenimiento Preventivo****7 / 7**

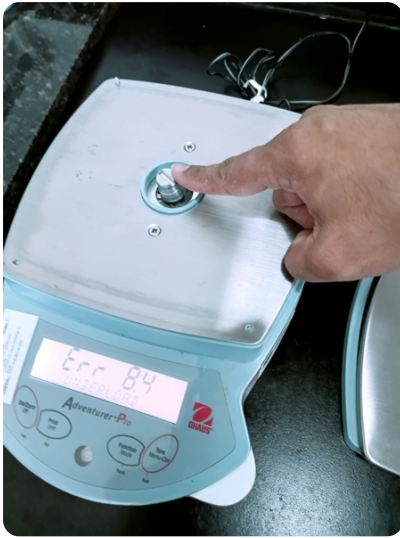
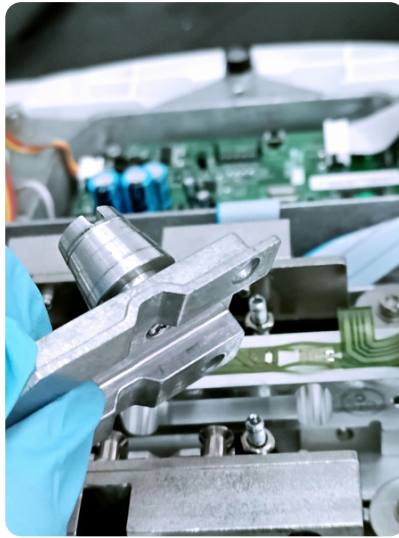
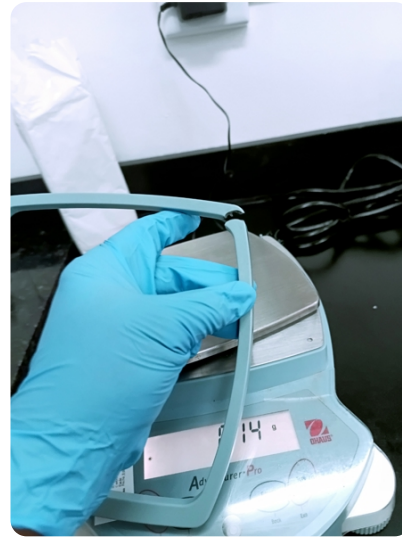
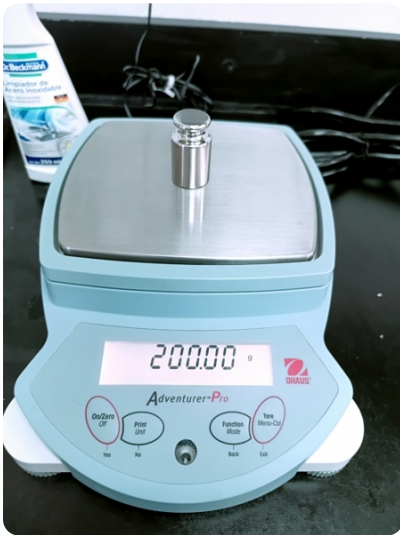
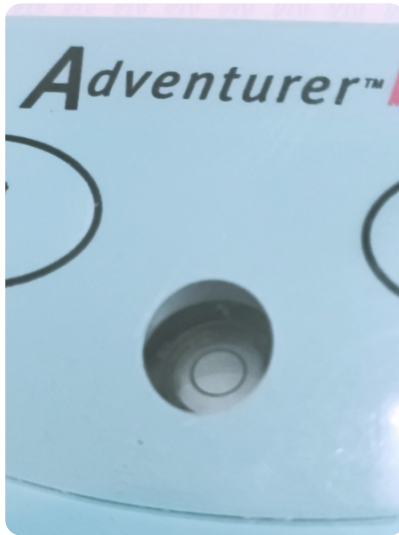
Al realizar la inspección y las pruebas de funcionamiento, tal como se encontró, la balanza no pasa las pruebas ni excentricidad, ni exactitud y no completa el ajuste interno ( CAL INT).

La balanza presenta un notable desnivel del punto de apoyo del plato, que al observarse, responde a que el tornillo de fijación está suelto.

El Marco de protección del plato está fracturado en una esquina( ver imagen) y no presenta burbuja en el nivel.

Luego de analizar los resultados, se comprueba que la balanza se está desempeñando correctamente, la fractura del marco no afecta la pesada y el nivel de burbuja no aporta error significativo a la medición en la resolución de 10mg.

Al realizar la inspección interna y limpieza, se ajusta el tornillo, se comprueba la alineación de la guía del plato y se ajustan los topes de límite por sobrecarga.

Se revisa el mecanismo de ajuste interno y se completan las pruebas finales.

Aunque la recomendación será colocar un nivel de burbuja y reparar el marco; el entorno de trabajo, superficie y ambiente no afectan el desempeño de la balanza.
