**Instituto Conmemorativo  
Gorgas de E.S.**

**02330 - Balanza de Precisión  
Ohaus AV412C -ICGES**

## Balanza-Mantenimiento Preventivo

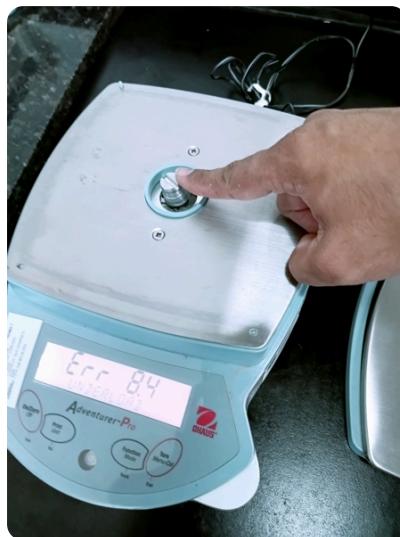
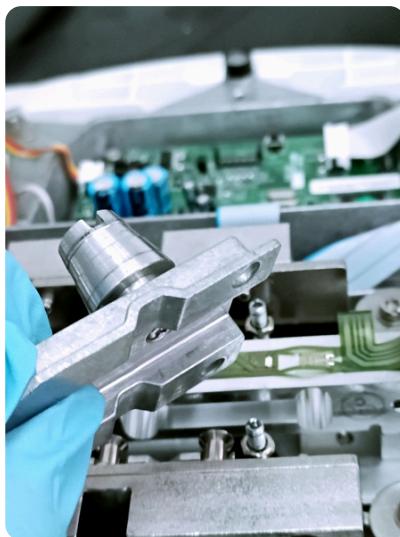
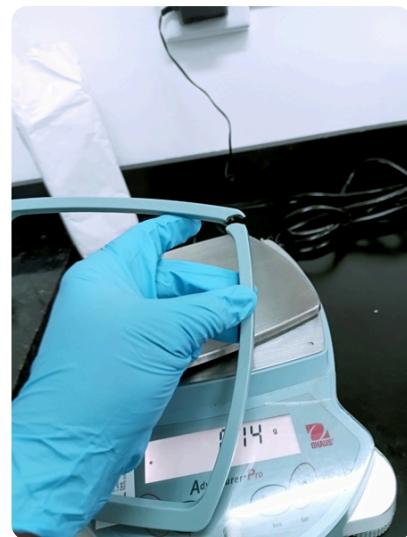
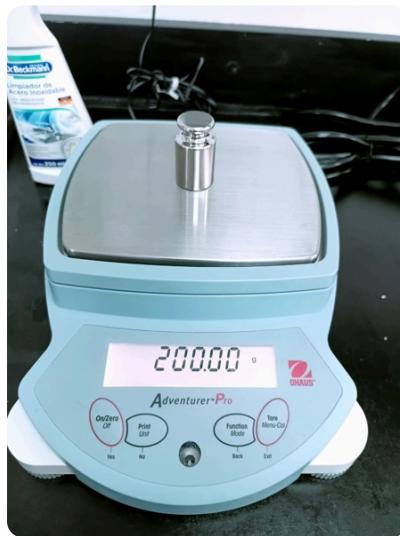
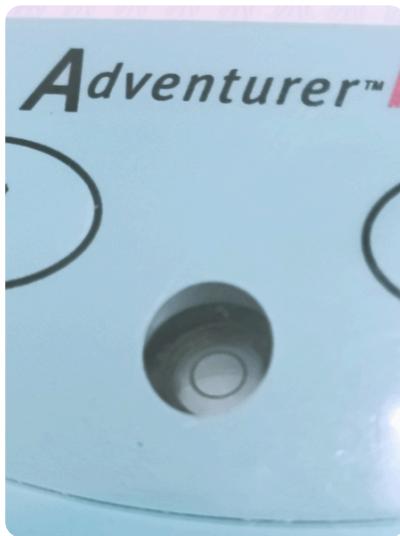
Al realizar la inspección y las pruebas de funcionamiento, tal como se encontró, la balanza no pasa las pruebas ni excentricidad, ni exactitud y no completa el ajuste interno ( CAL INT).

La balanza presenta un notable desnivel del punto de apoyo del plato, que al observarse, responde a que el tornillo de fijación está suelto.

El Marco de protección del plato está fracturado en una esquina( ver imagen) y no presenta burbuja en el nivel.

Luego de analizar los resultados, se comprueba que la balanza se está desempeñando correctamente, la fractura del marco no afecta la pesada y el nivel de burbuja no aporta error significativo a la medición en la resolución de 10mg.

Al realizar la inspección interna y limpieza, se ajusta el tornillo, se comprueba la alineación de la guía del plato y se ajustan los topes de límite por sobrecarga.

Se revisa el mecanismo de ajuste interno y se completan las pruebas finales.

Aunque la recomendación será colocar un nivel de burbuja y reparar el marco; el entorno de trabajo, superficie y ambiente no afectan el desempeño de la balanza.
