**Instituto Conmemorativo  
Gorgas de E.S.**

Principal: INNOVATECIS, S.A.

**02330 - Balanza de Precisión  
Ohaus AV412C -ICGES**

## Balanza-Mantenimiento Preventivo

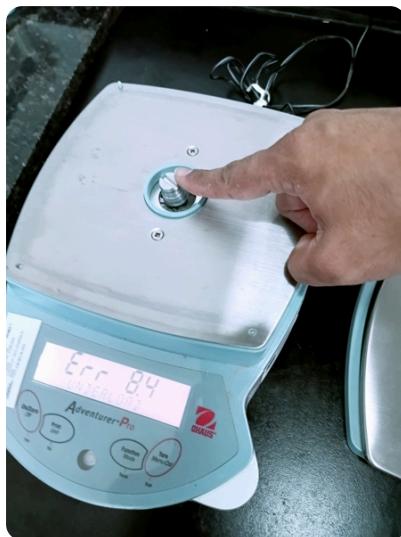
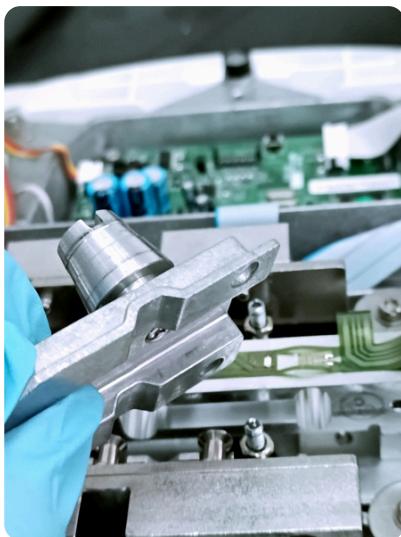
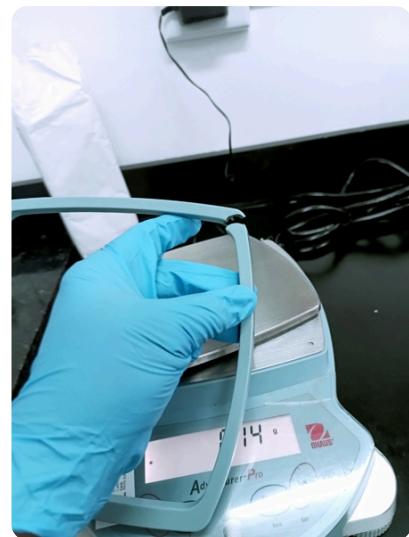
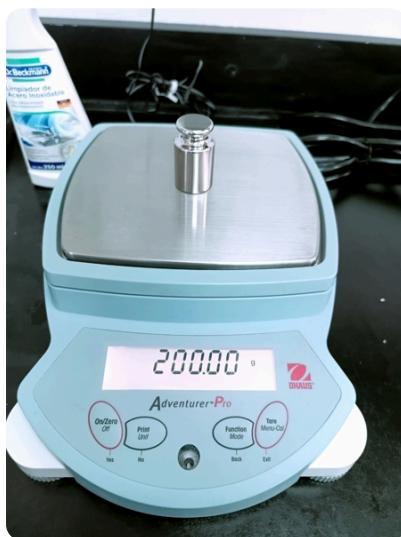
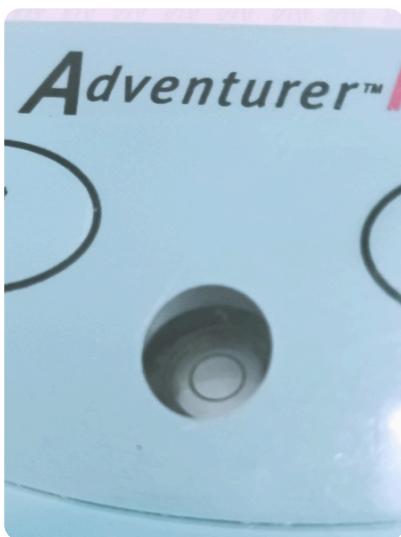
Al realizar la inspección y las pruebas de funcionamiento, tal como se encontró, la balanza no pasa las pruebas ni excentricidad, ni exactitud y no completa el ajuste interno ( CAL INT).

La balanza presenta un notable desnivel del punto de apoyo del plato, que al observarse, responde a que el tornillo de fijación está suelto.

El Marco de protección del plato está fracturado en una esquina( ver imagen) y no presenta burbuja en el nivel.

Luego de analizar los resultados, se comprueba que la balanza se está desempeñando correctamente, la fractura del marco no afecta la pesada y el nivel de burbuja no aporta error significativo a la medición en la resolución de 10mg.

Al realizar la inspección interna y limpieza, se ajusta el tornillo, se comprueba la alineación de la guía del plato y se ajustan los topes de límite por sobrecarga.

Se revisa el mecanismo de ajuste interno y se completan las pruebas finales.

Aunque la recomendación será colocar un nivel de burbuja y reparar el marco; el entorno de trabajo, superficie y ambiente no afectan el desempeño de la balanza.
