# INFORME DE REVISIÓN TÉCNICA

| <b>Informe No.:</b> | 58901 | <b>Fecha de Revisión:</b> | 2025-07-11 |

| <b>Equipo:</b> | TERMOHIGROMETRO | <b>Código empresa:</b> | MYE0120191-GC-51 |

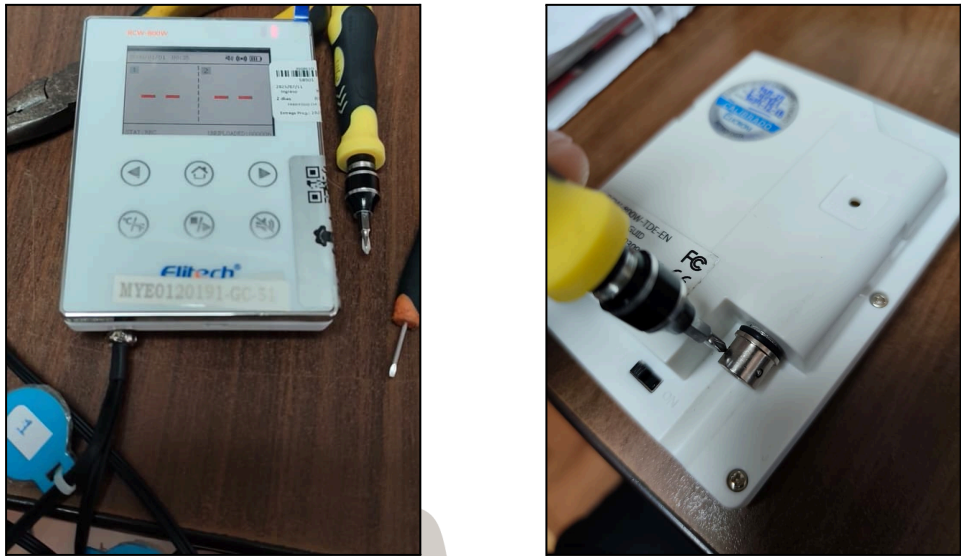
Se detecta que **el conector de la sonda de medición estaba suelto de la PCB**, interrumpiendo la transmisión de señal hacia el microcontrolador.

5.1. El equipo enciende y la electrónica básica responde, pero no muestra valores de temperatura ni humedad debido a la desconexión del conector de la sonda en la placa principal, el cual se colocó en su posición original, sin embargo continuó sin registrar valores.

Fig. 1 Equipo con sonda dañada

6.1. Se recomienda gestionar el reemplazo de la sonda de temperatura y humedad, ya que su daño afecta directamente la exactitud y confiabilidad de las mediciones.

6.2. Confirmar que la nueva sonda sea original del fabricante o equivalente certificado, para asegurar la correcta comunicación con el equipo y mantener la trazabilidad metrológica.

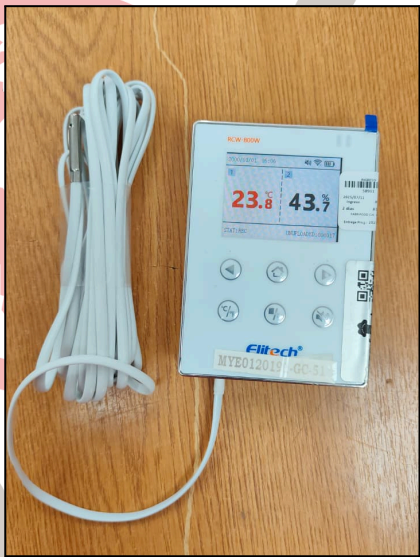
Fig.21 Equipo con otra sonda
