## INFORME DE REVISIÓN TÉCNICA

Informe No.:	58901	Fecha de Revisión:	2025-07-11
Propietario:	FABRIFOOD CIA. LTDA.	Técnico de Mantenimiento:	Ing. Isaac Calle
Dirección:	CASICARA S/N Y LUIS ALBERTO HEREDIA, QUITO, PICHINCHA

Equipo:	TERMOHIGROMETRO	Código empresa:	MYE0120191-GC-51
Marca:	ELITECH	Rango:	(-40 a 80) °C (20 a 99) %HR
Modelo:	RCW-800W	División de escala:	0.1 °C 0.1 %HR
Serie:	90309 06360 73771 18760	Ubicación:	Laboratorio

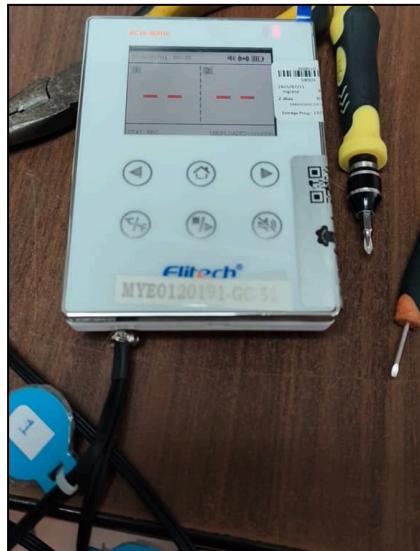
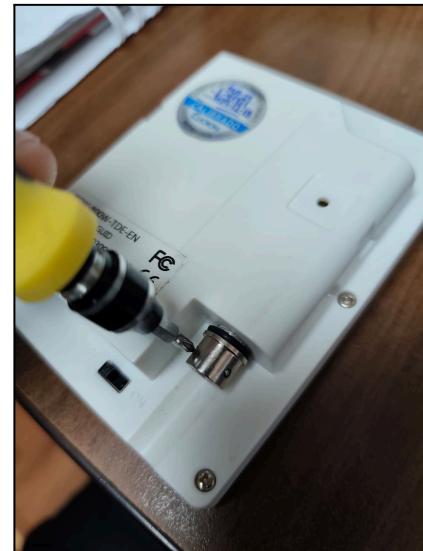
- El equipo presenta encendio normal y la pantalla LCD funciona, pero los canales de medición solo muestran líneas discontinuas sin valores numéricos.

**Resultado:** NO PASS, debido a que el equipo no refleja lecturas de T/HR.

Se detecta que **el conector de la sonda de medición estaba suelto de la PCB**, interrumpiendo la transmisión de señal hacia el microcontrolador.

5.1. El equipo enciende y la electrónica básica responde, pero no muestra valores de temperatura ni humedad debido a la desconexión del conector de la sonda en la placa principal, el cual se colocó en su posición original, sin embargo continuó sin registrar valores.

**Fig. 1 Equipo con sonda dañada**

6.1. Se recomienda gestionar el reemplazo de la sonda de temperatura y humedad, ya que su daño afecta directamente la exactitud y confiabilidad de las mediciones.

6.2. Confirmar que la nueva sonda sea original del fabricante o equivalente certificado, para asegurar la correcta comunicación con el equipo y mantener la trazabilidad metrológica.

- 6.3. Luego del reemplazo, realizar calibración en laboratorio acreditado para garantizar la confiabilidad de las mediciones y dejar evidencia en certificados trazables a patrones nacionales o internacionales.

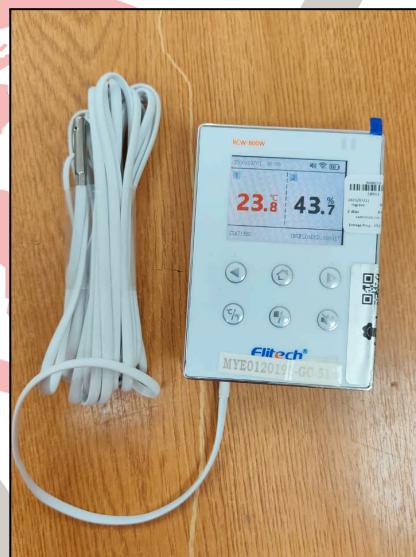
**Fig.21 Equipo con otra sonda**
